伊勢湾環境保全調査結果（平成 26 年度）について[†]

Results of environment observation in Ise Bay for fiscal 2014[†]

The 4th Regional Japan Coast Guard Headquarters has been regularly observing current, water temperature, salinity, and dissolved oxygen in Ise Bay, as a part of “Ise Bay Renaissance Project”. We report results of this observation from April, 2014 to March, 2015.

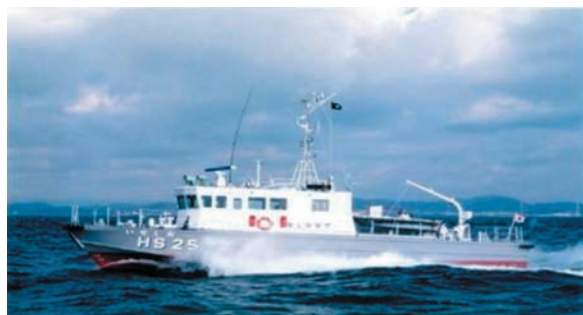
Photo 1. S/V Iseshio.

写真 1. 測量船「いせしお」。

測量船「いせしお」（Photo 1）船底装備の超音波多層流況流速計（古野電気社製 CI-60 G, 以下「ADCP」という）により実施した。機器の様子は Table 1 に示す。

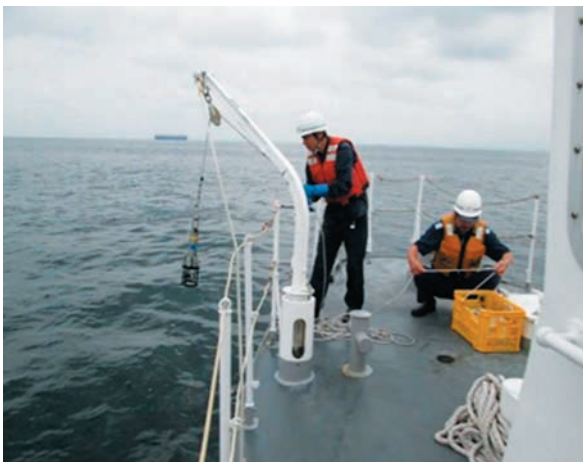
Photo 2. A view of observation with Salinity-Temperature-Depth recorder.

写真2. 水深水温塩分計による観測の様子。

水深水温塩分計 (JFE アドバンテック メモリー STD (ASTD 153), 以下「STD」という) により実施した (Photo 2)。機器の仕様を Table 2(a)及び2(b)に示す。なお, STD は 1 年間を目安に検査を実施しており, その検査成績を Table 3 に示す。

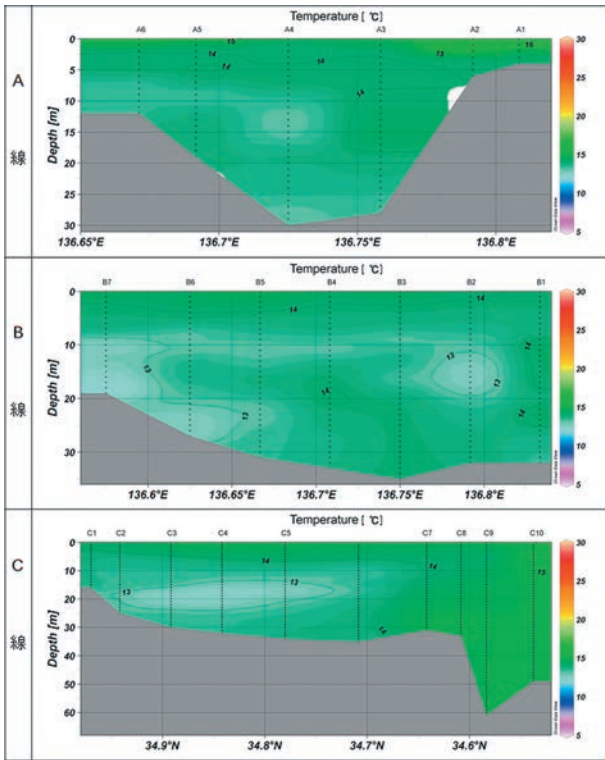
Fig. 26. Result of temperature observation in April, 2014.

図 26. 水温調査結果 (平成 26 年 4 月)。

A 線：0 m 付近で 13~16℃ 台。10 m 付近で 13~14℃ 台。20 m 付近で 13℃ 台。30 m 付近で 13℃ 台。

B 線：0 m 付近で 13~15℃ 台。10 m 付近で 12~14℃ 台。20 m 付近で 12~14℃ 台。30 m 付近で 13℃ 台。

C 線：0 m 付近で 14~15℃ 台。10 m 付近で 13~15℃ 台。20 m 付近で 11~14℃ 台。30 m 付近で 13~14℃ 台。

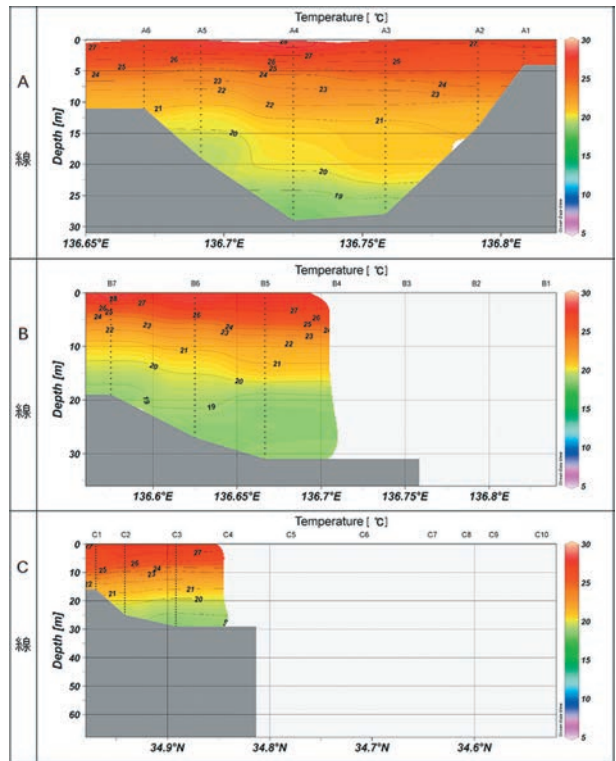
Fig. 29. Result of temperature observation in July, 2014.

図 29. 水温調査結果 (平成 26 年 7 月)。

A 線: 0 m 付近で 27~28°C 台. 10 m 付近で 21~22°C 台. 20 m 付近で 19~20°C 台.

B 線: 0 m 付近で 27~28°C 台. 10 m 付近で 20~21°C 台. 20 m 付近で 18~19°C 台. 30 m 付近で 18°C 台.

C 線: 0 m 付近で 27°C 台. 10 m 付近で 22~24°C 台. 20 m 付近で 19~20°C 台.
