経時変化図（水位、流向・流速）一覧

海域：奄美大島北部

波源：南海トラフ・ケース11

作成：海上保安庁（令和元年6月 作成）

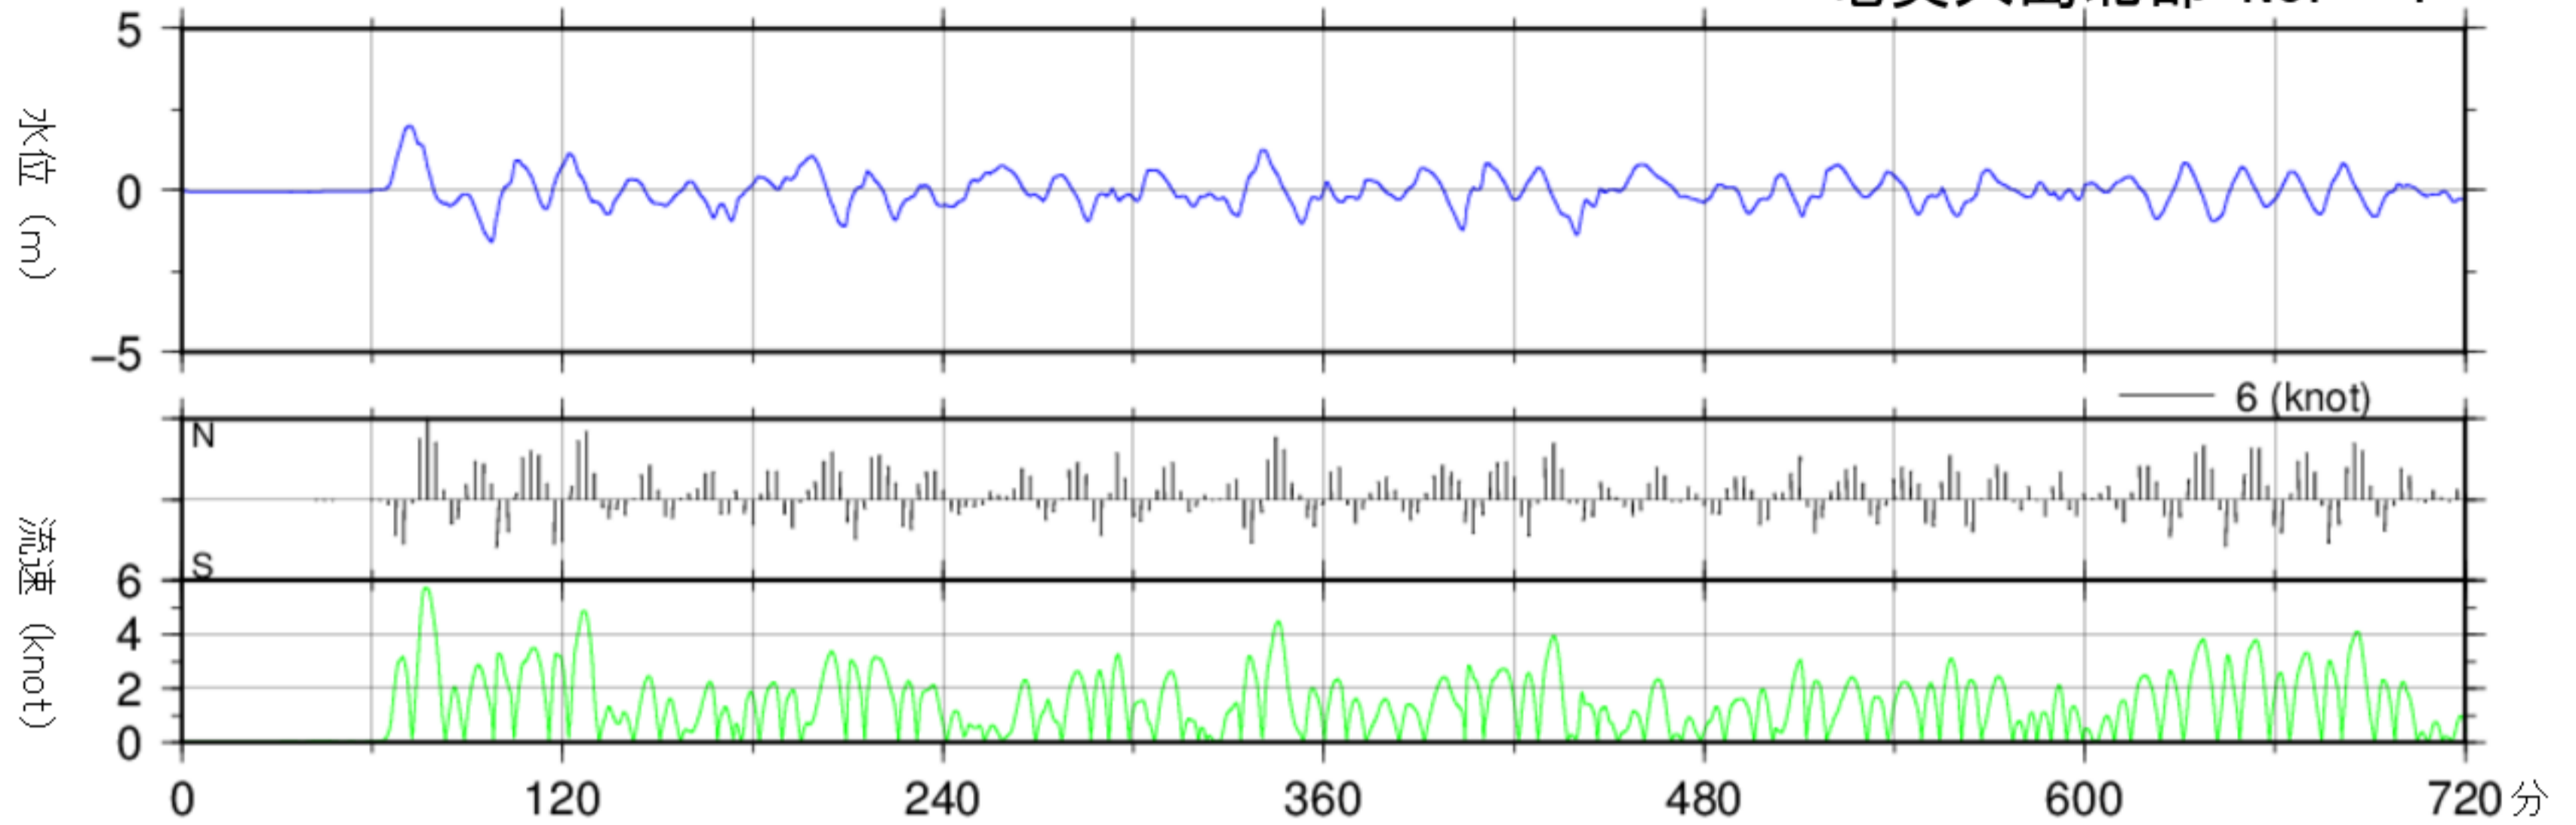
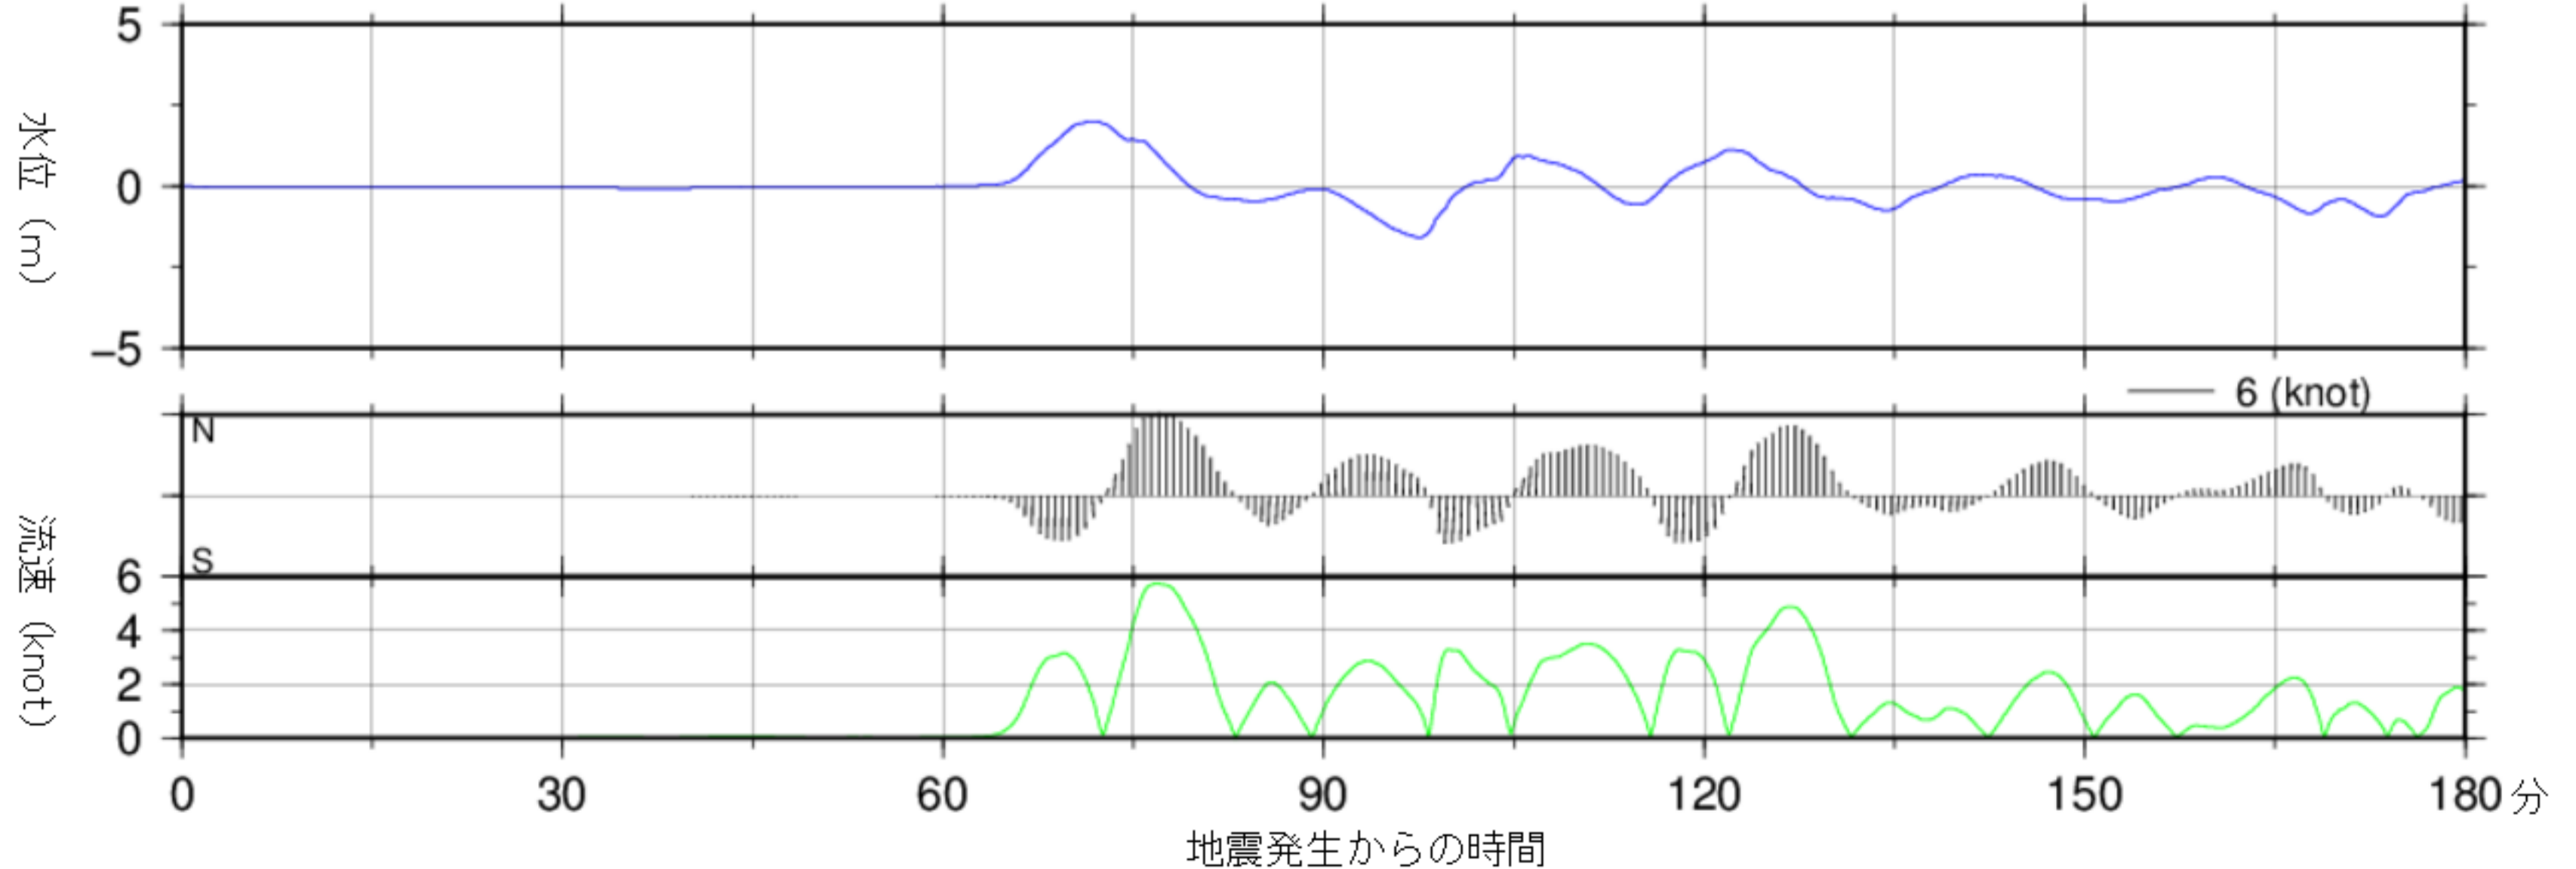
奄美大島北部 No. 1

経時変化図(干潮時, 零位は最低水面)

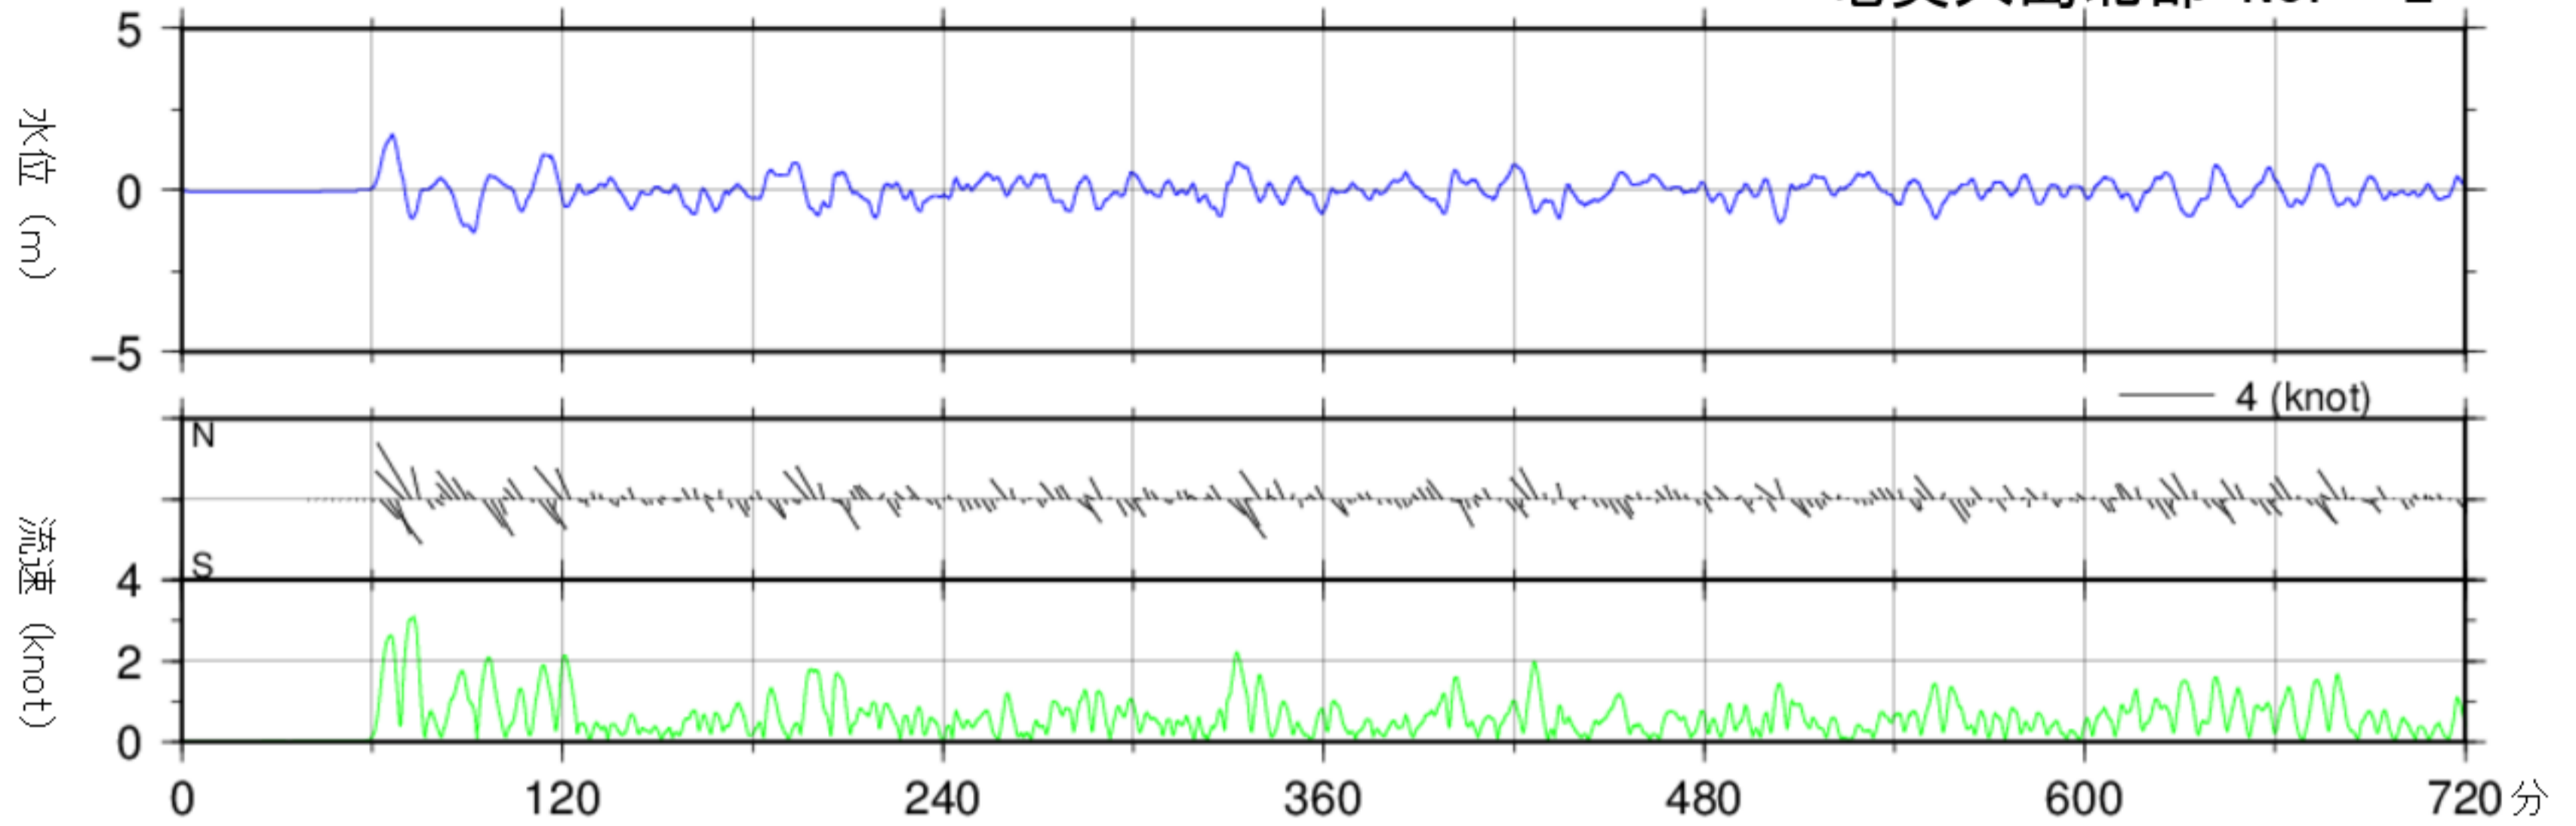
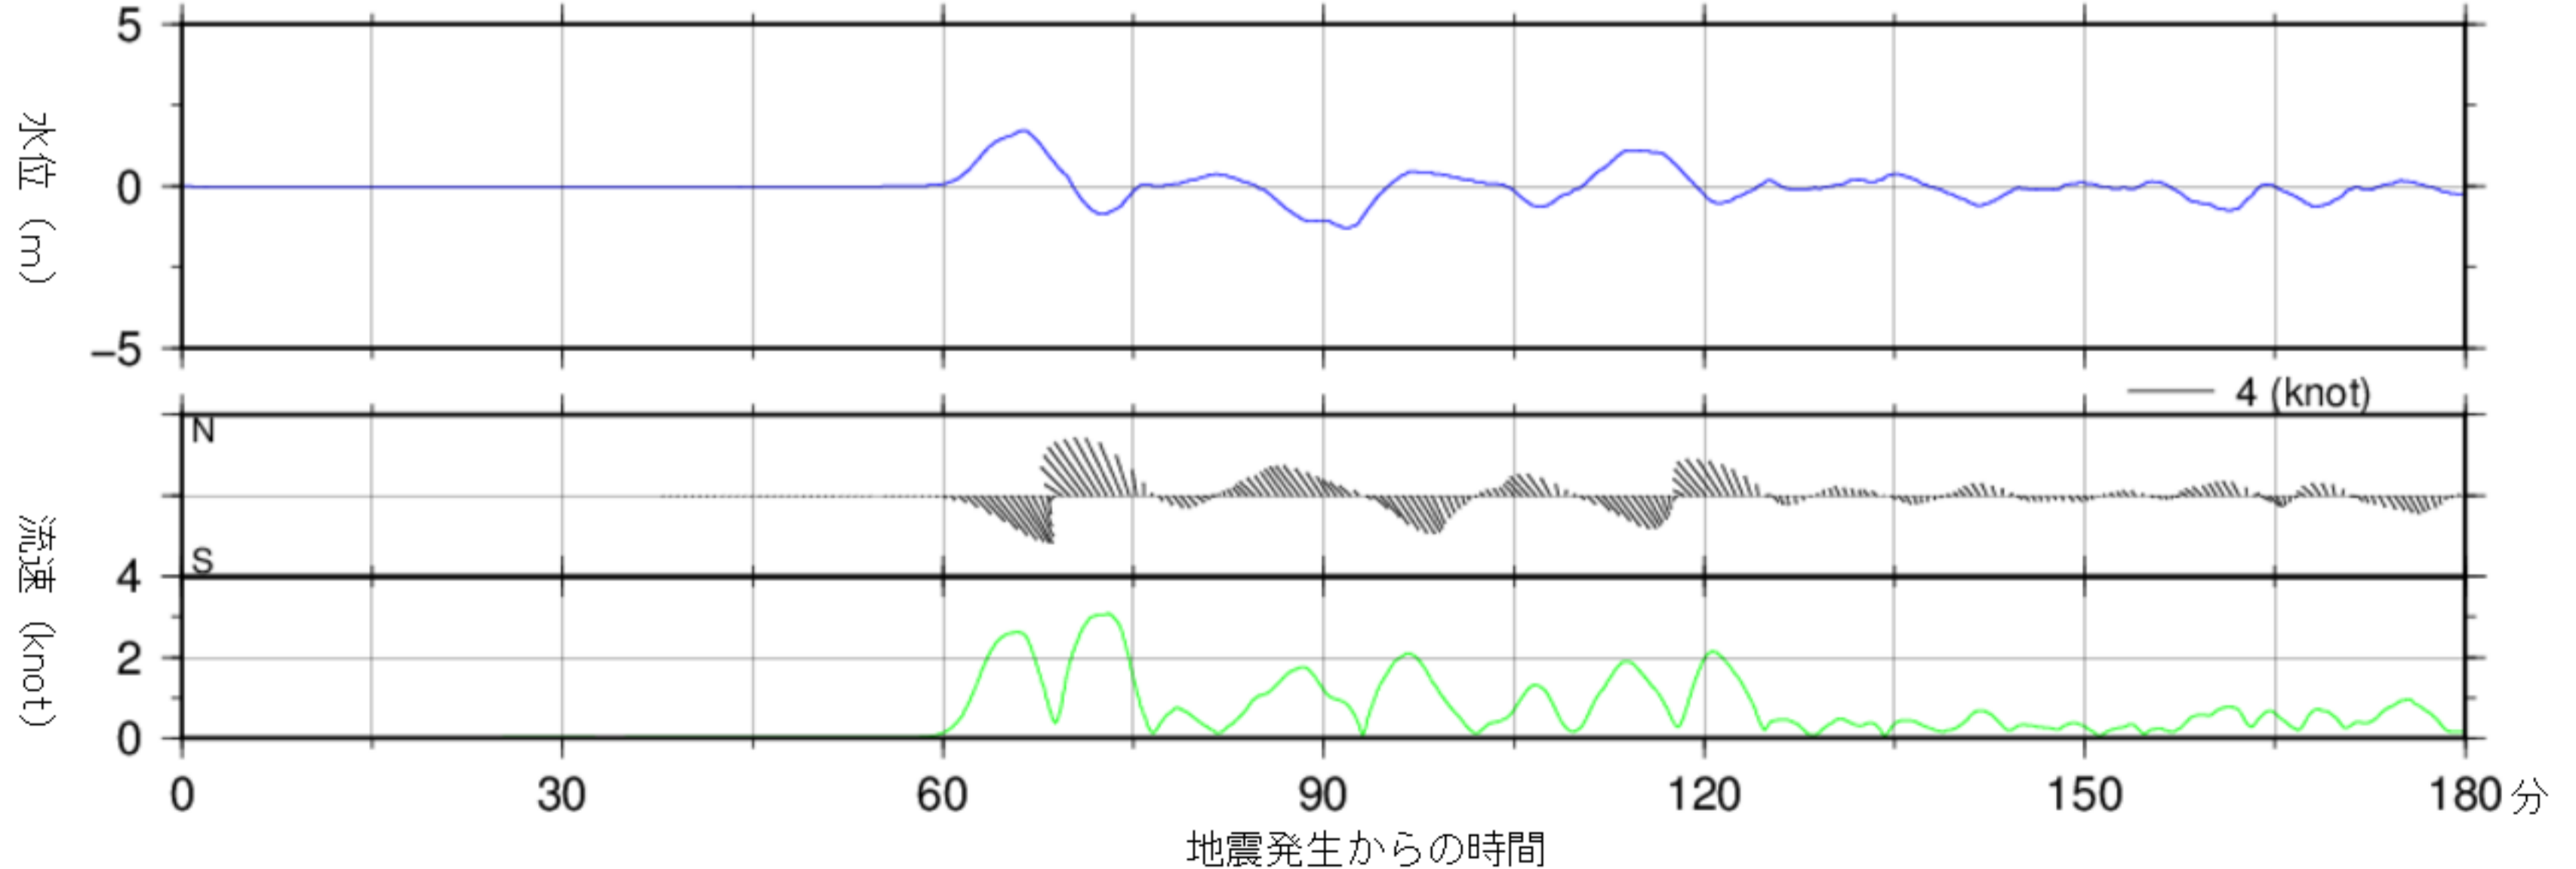
奄美大島北部 No. 2

経時変化図(干潮時, 零位は最低水面)

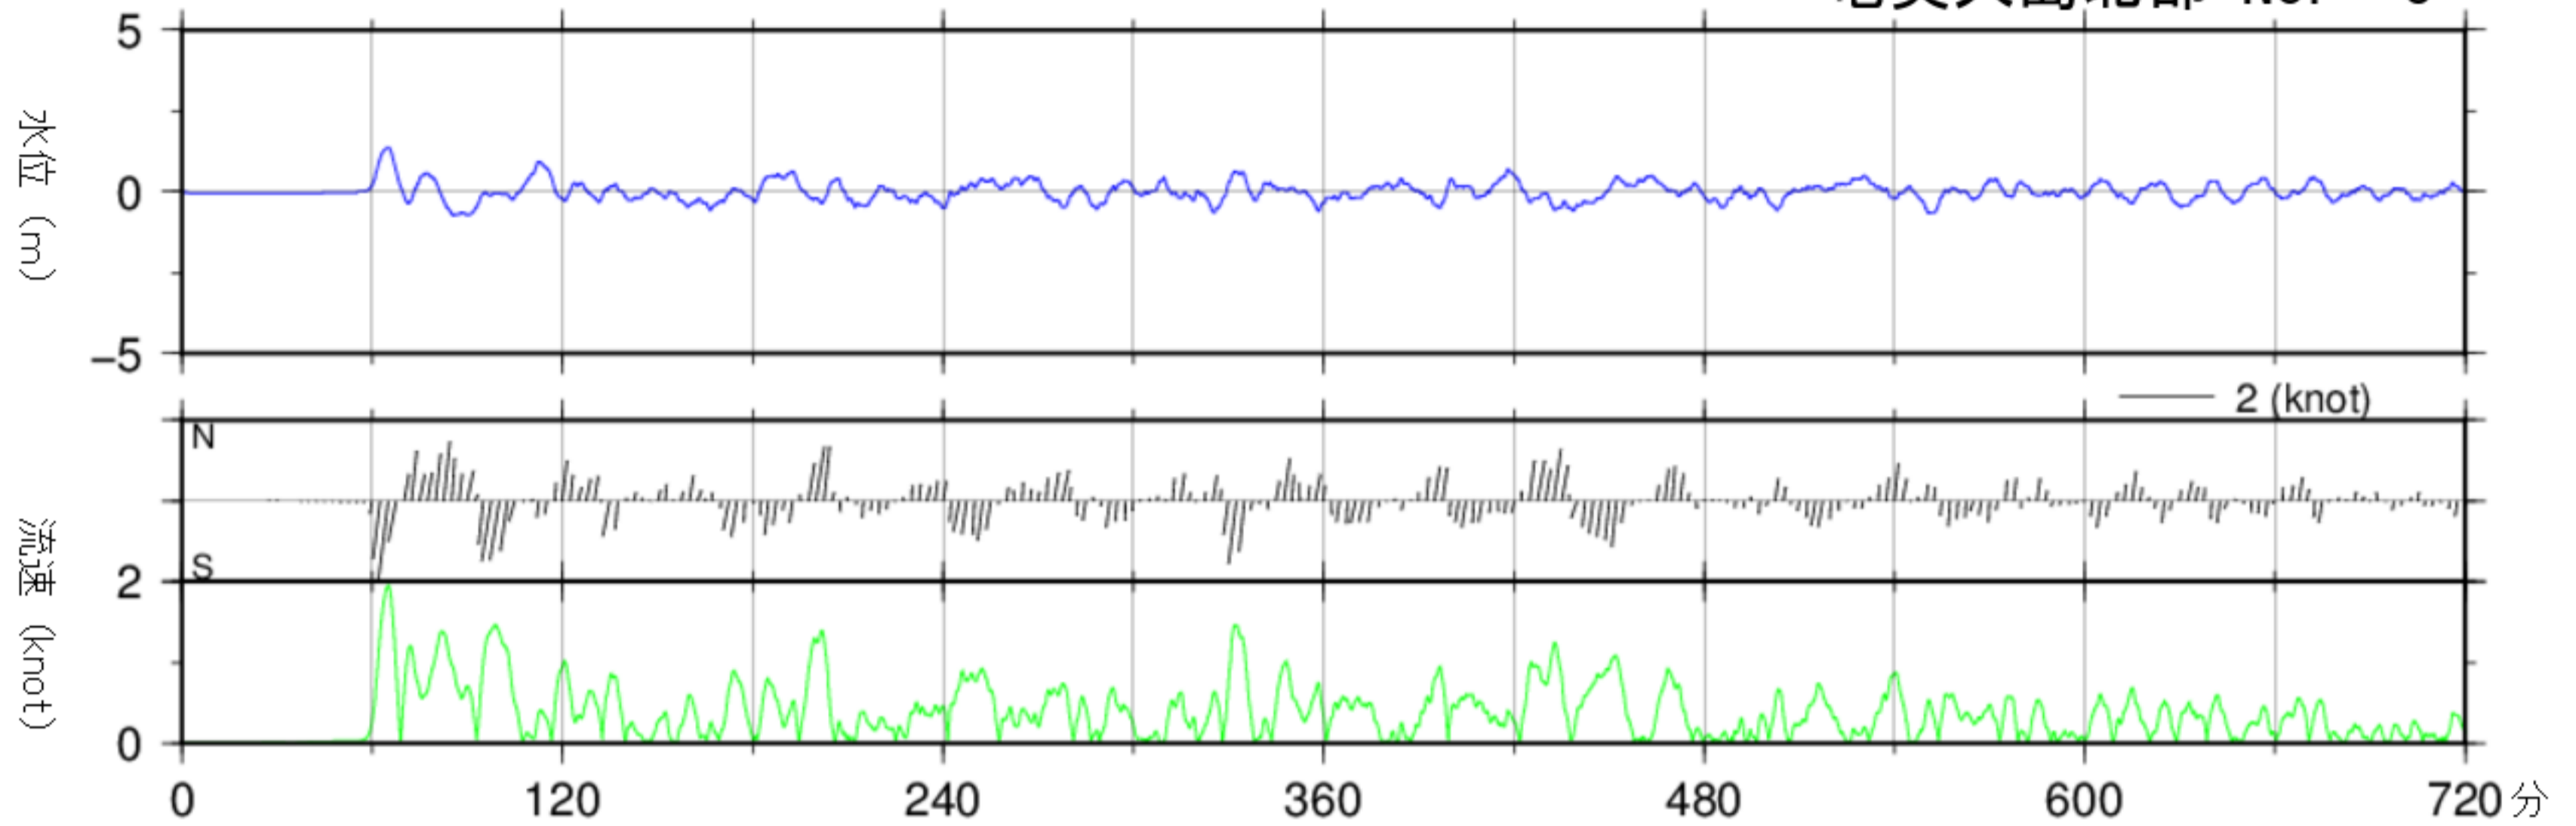
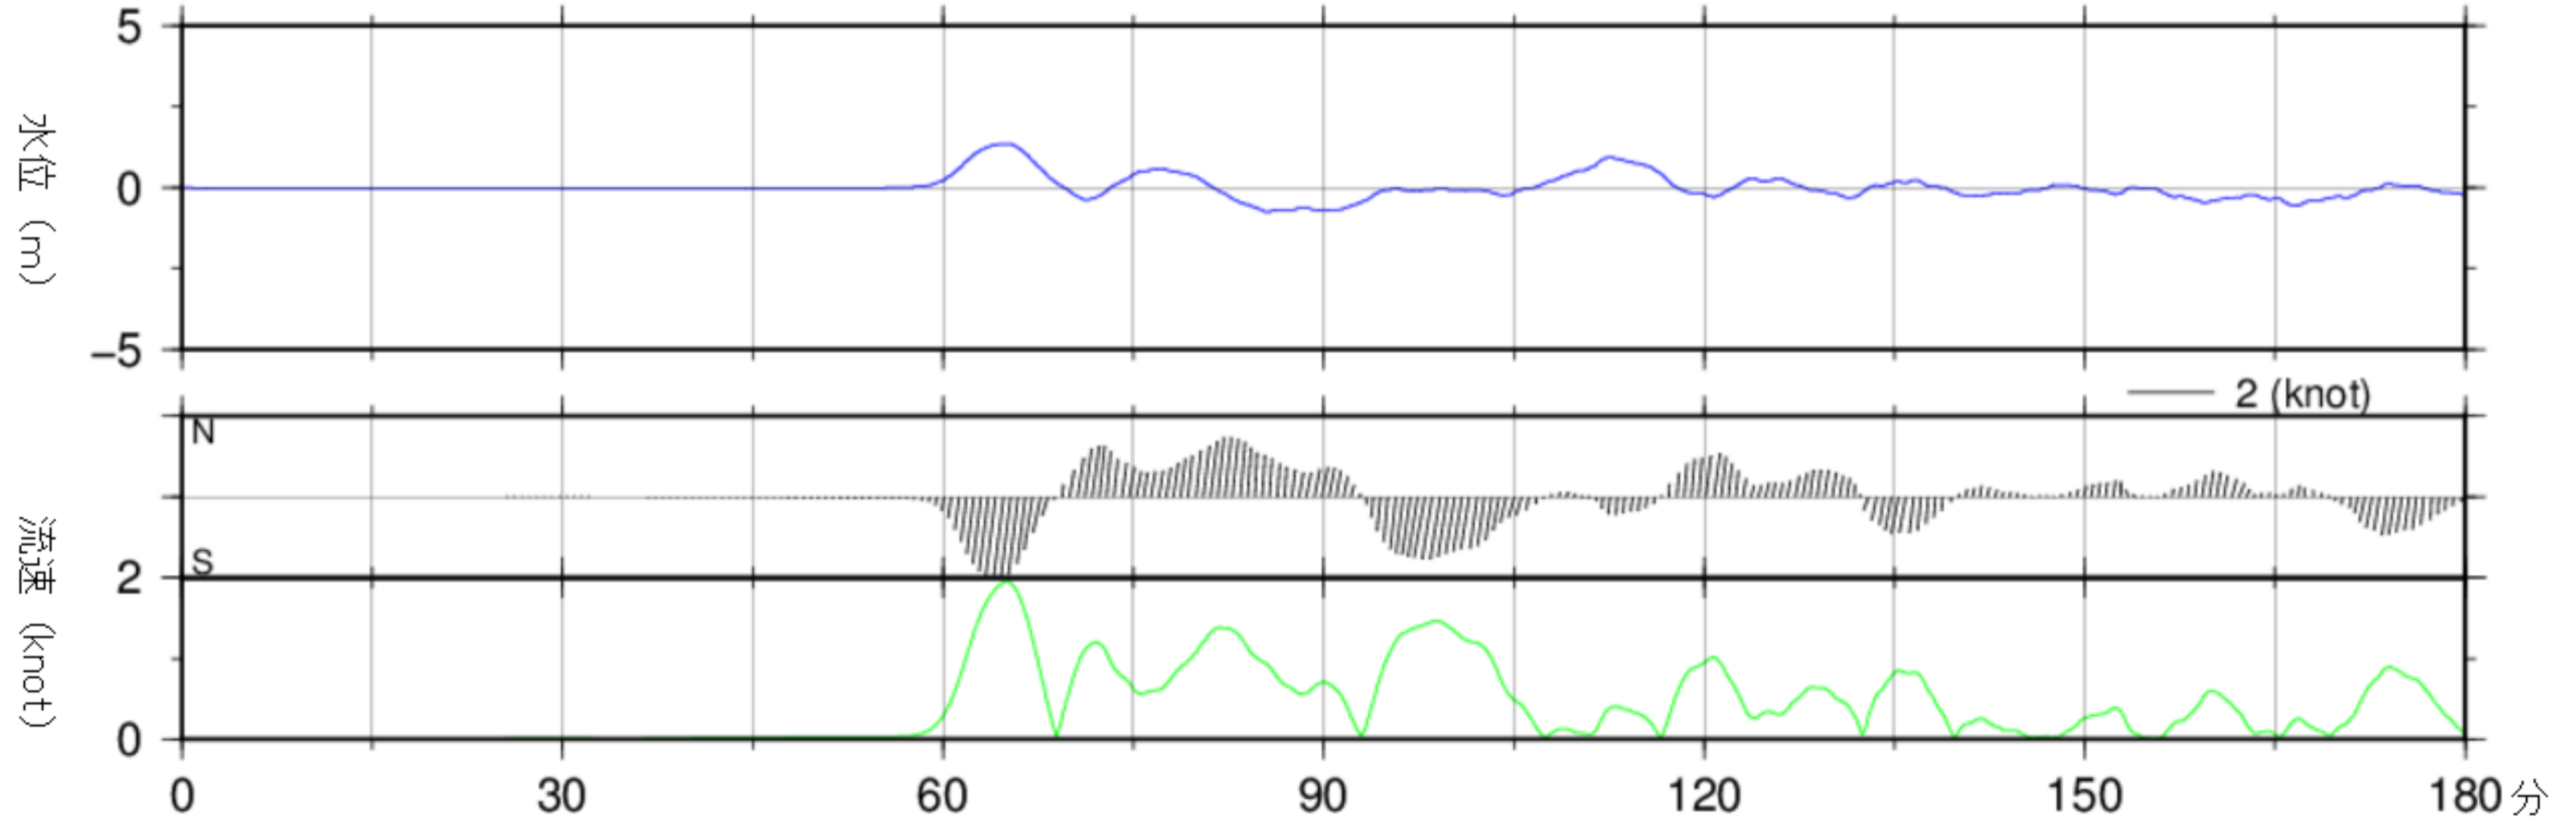
奄美大島北部 No. 3

経時変化図(干潮時, 零位は最低水面)

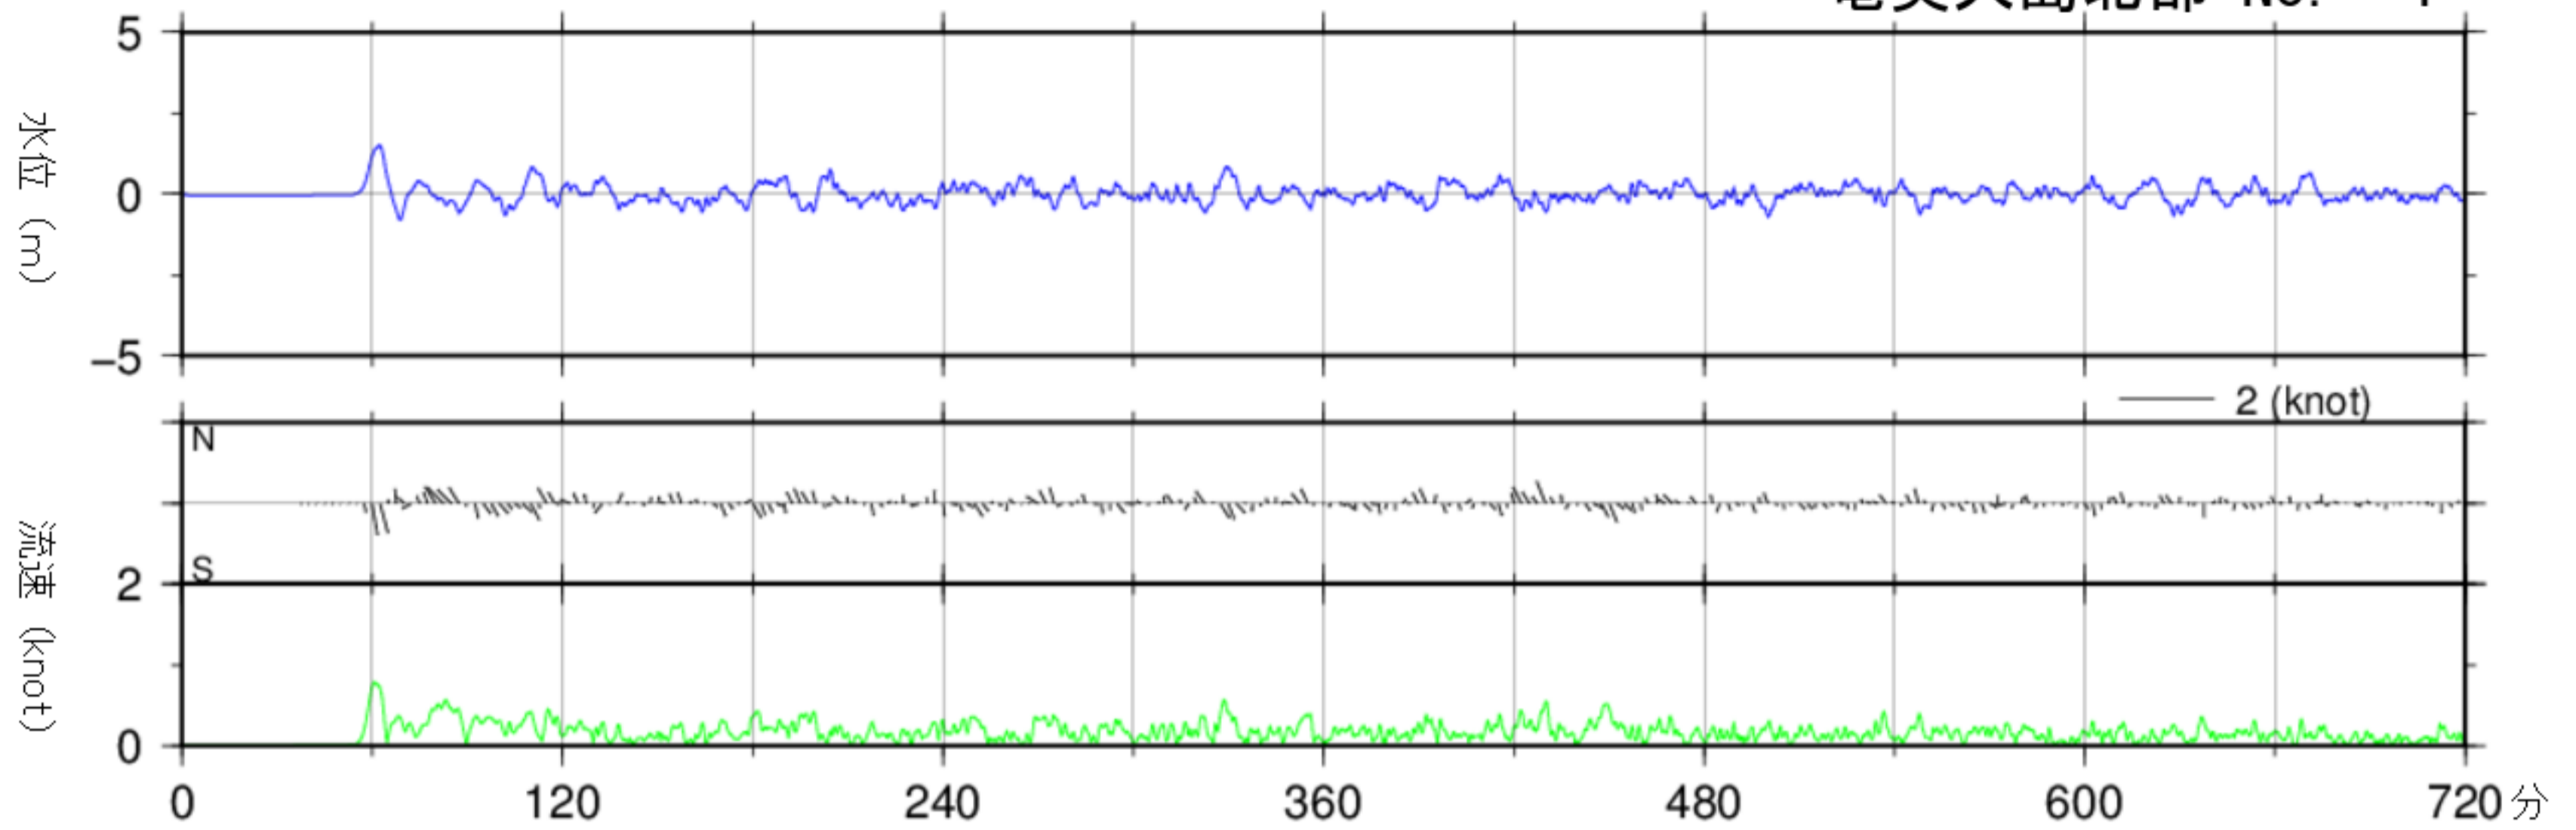
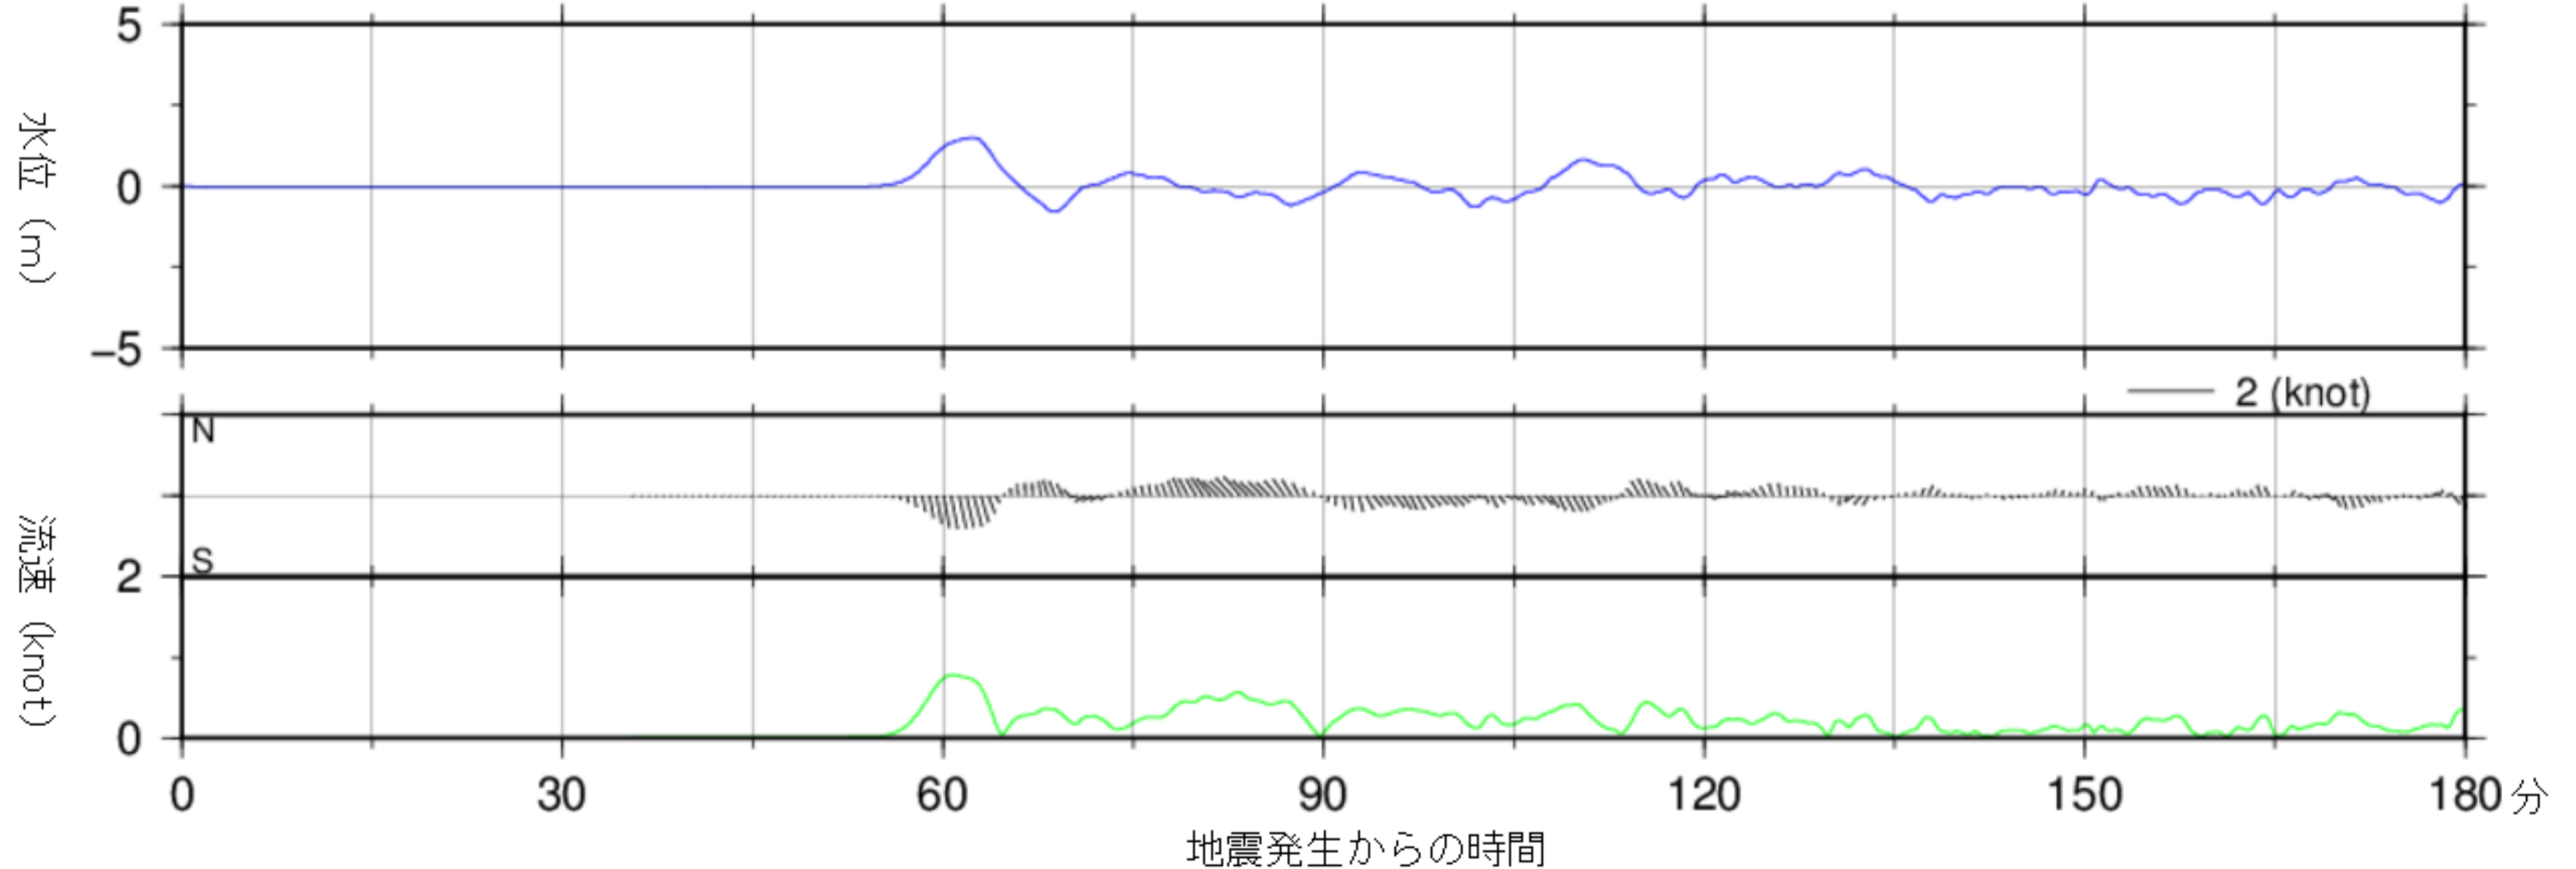
奄美大島北部 No. 4

経時変化図(干潮時, 零位は最低水面)

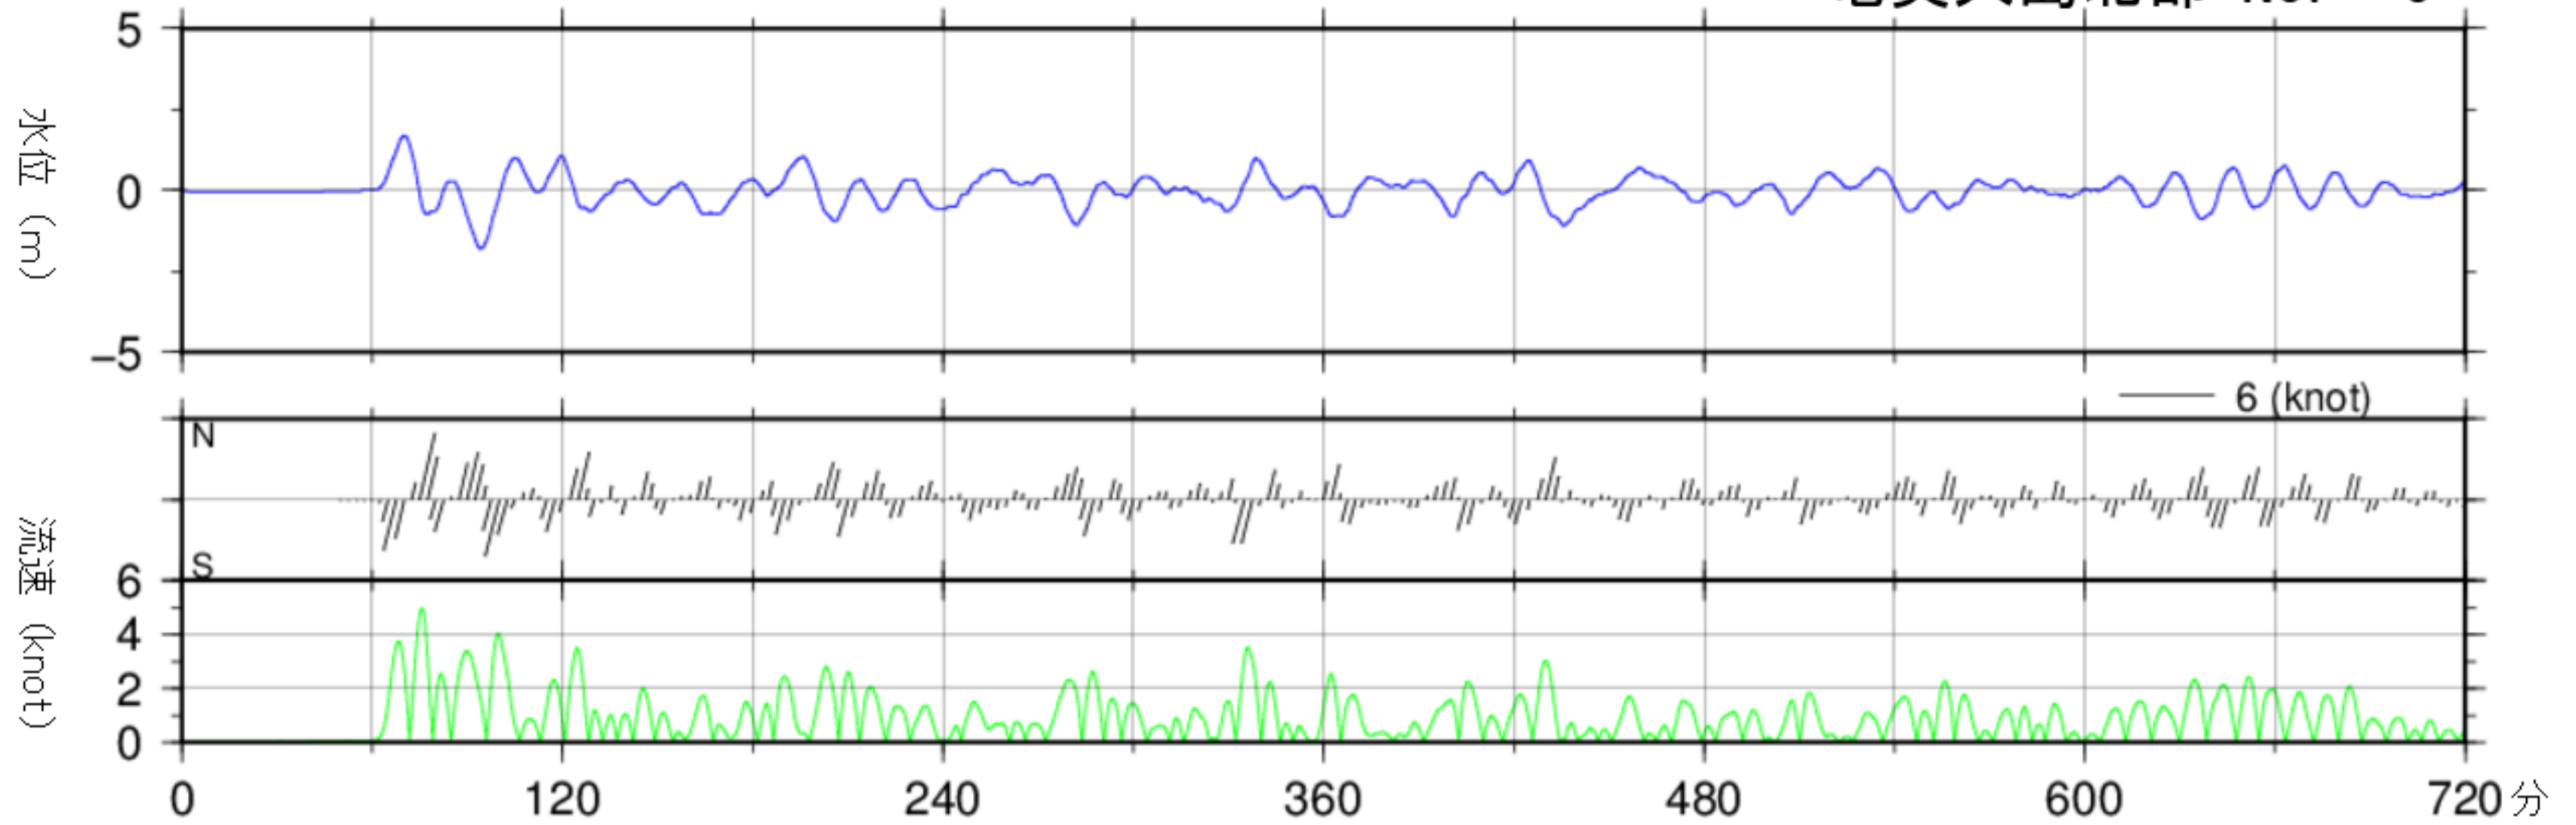
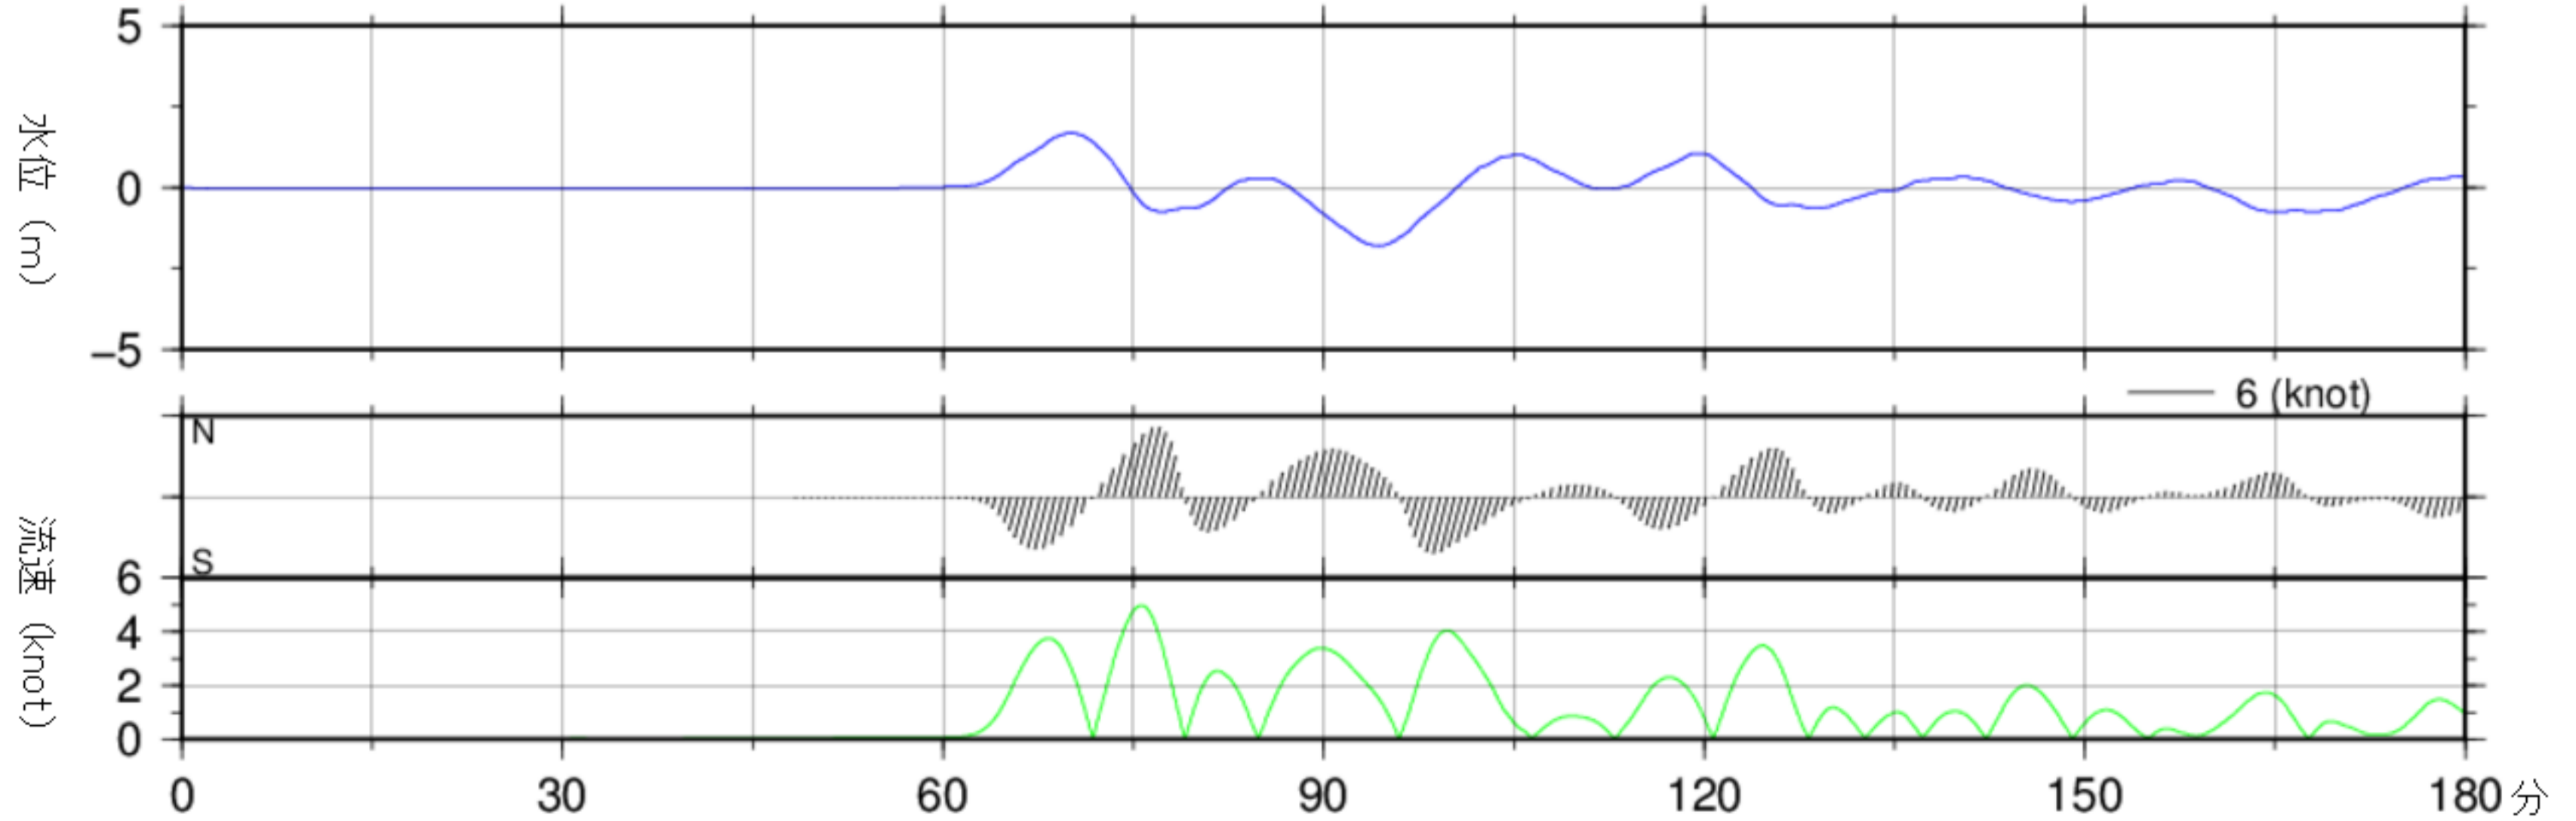
奄美大島北部 No. 5

経時変化図(干潮時, 零位は最低水面)
