経時変化図（水位、流向・流速）一覧

海域：奄美大島北部

波源：南海トラフ・ケース11

作成：海上保安庁（令和元年6月 作成）

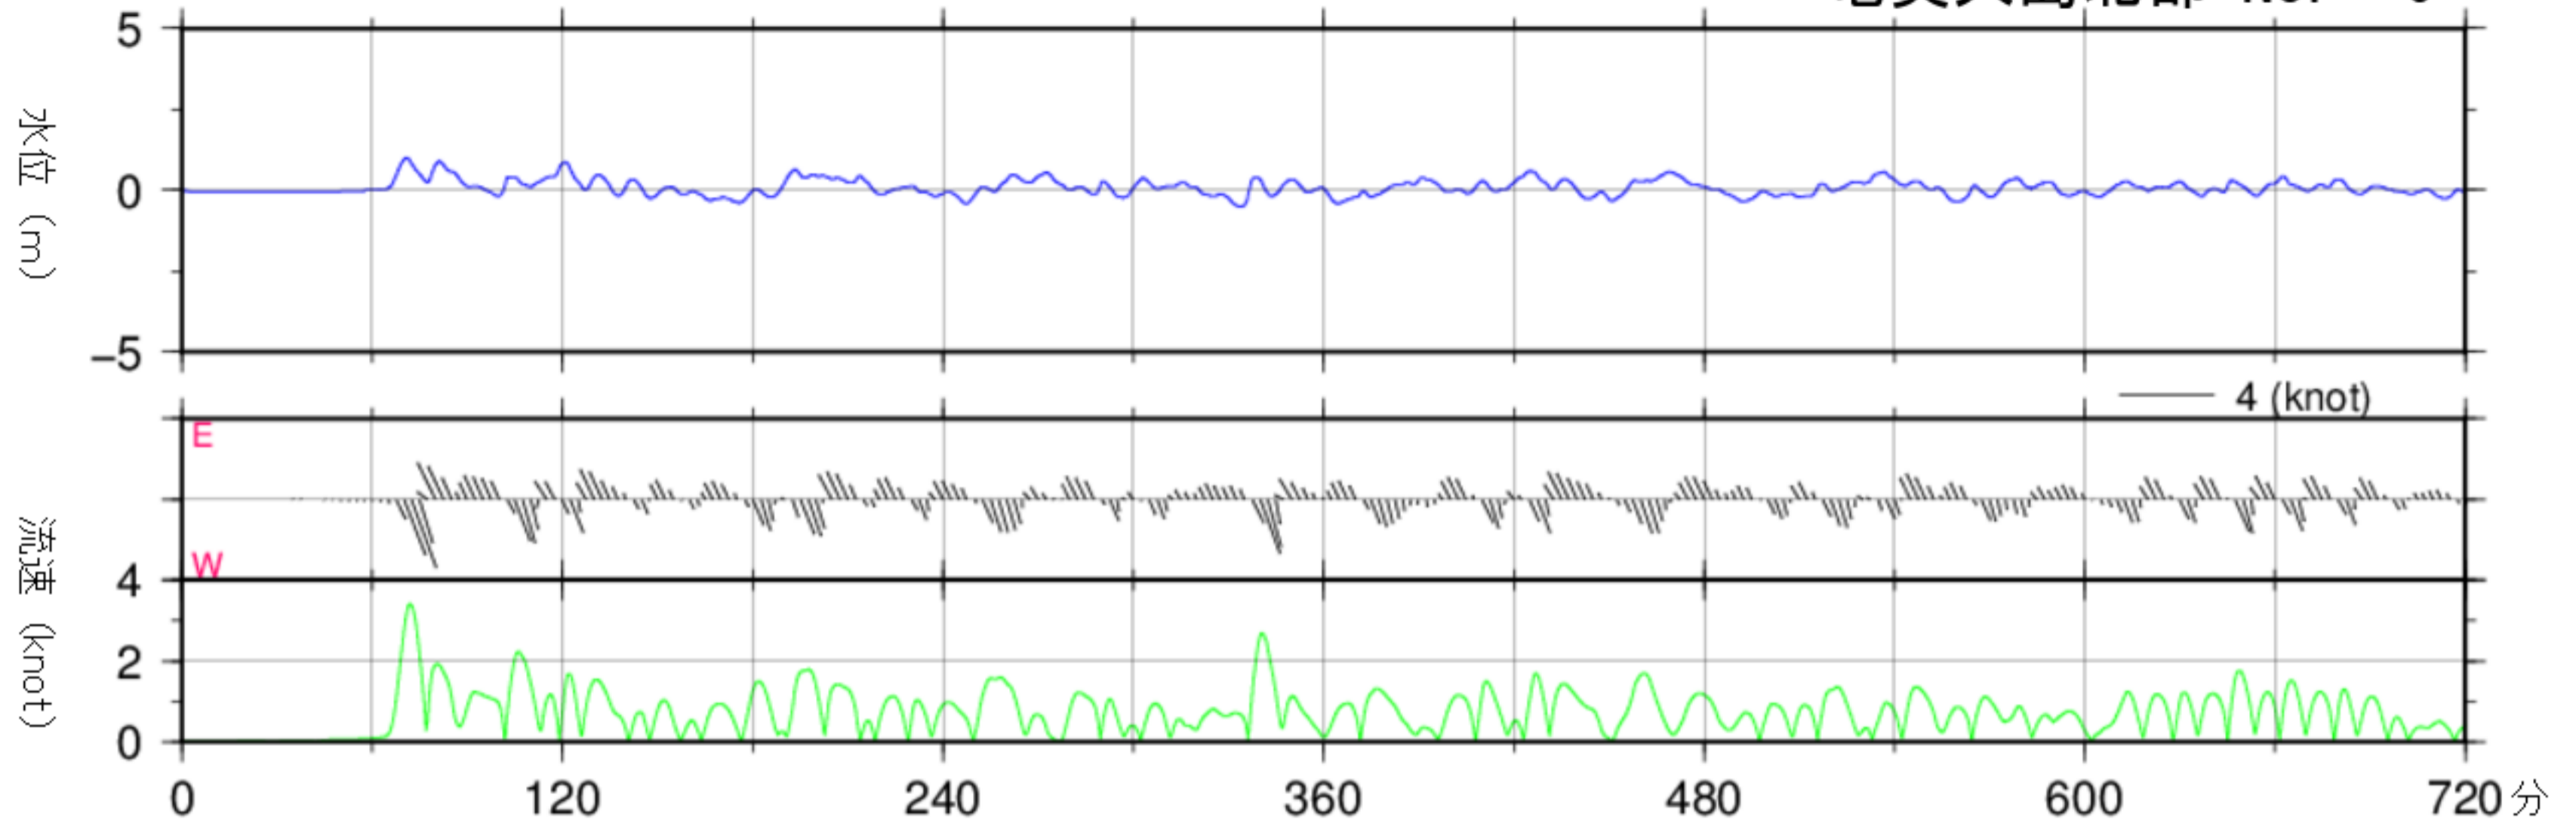
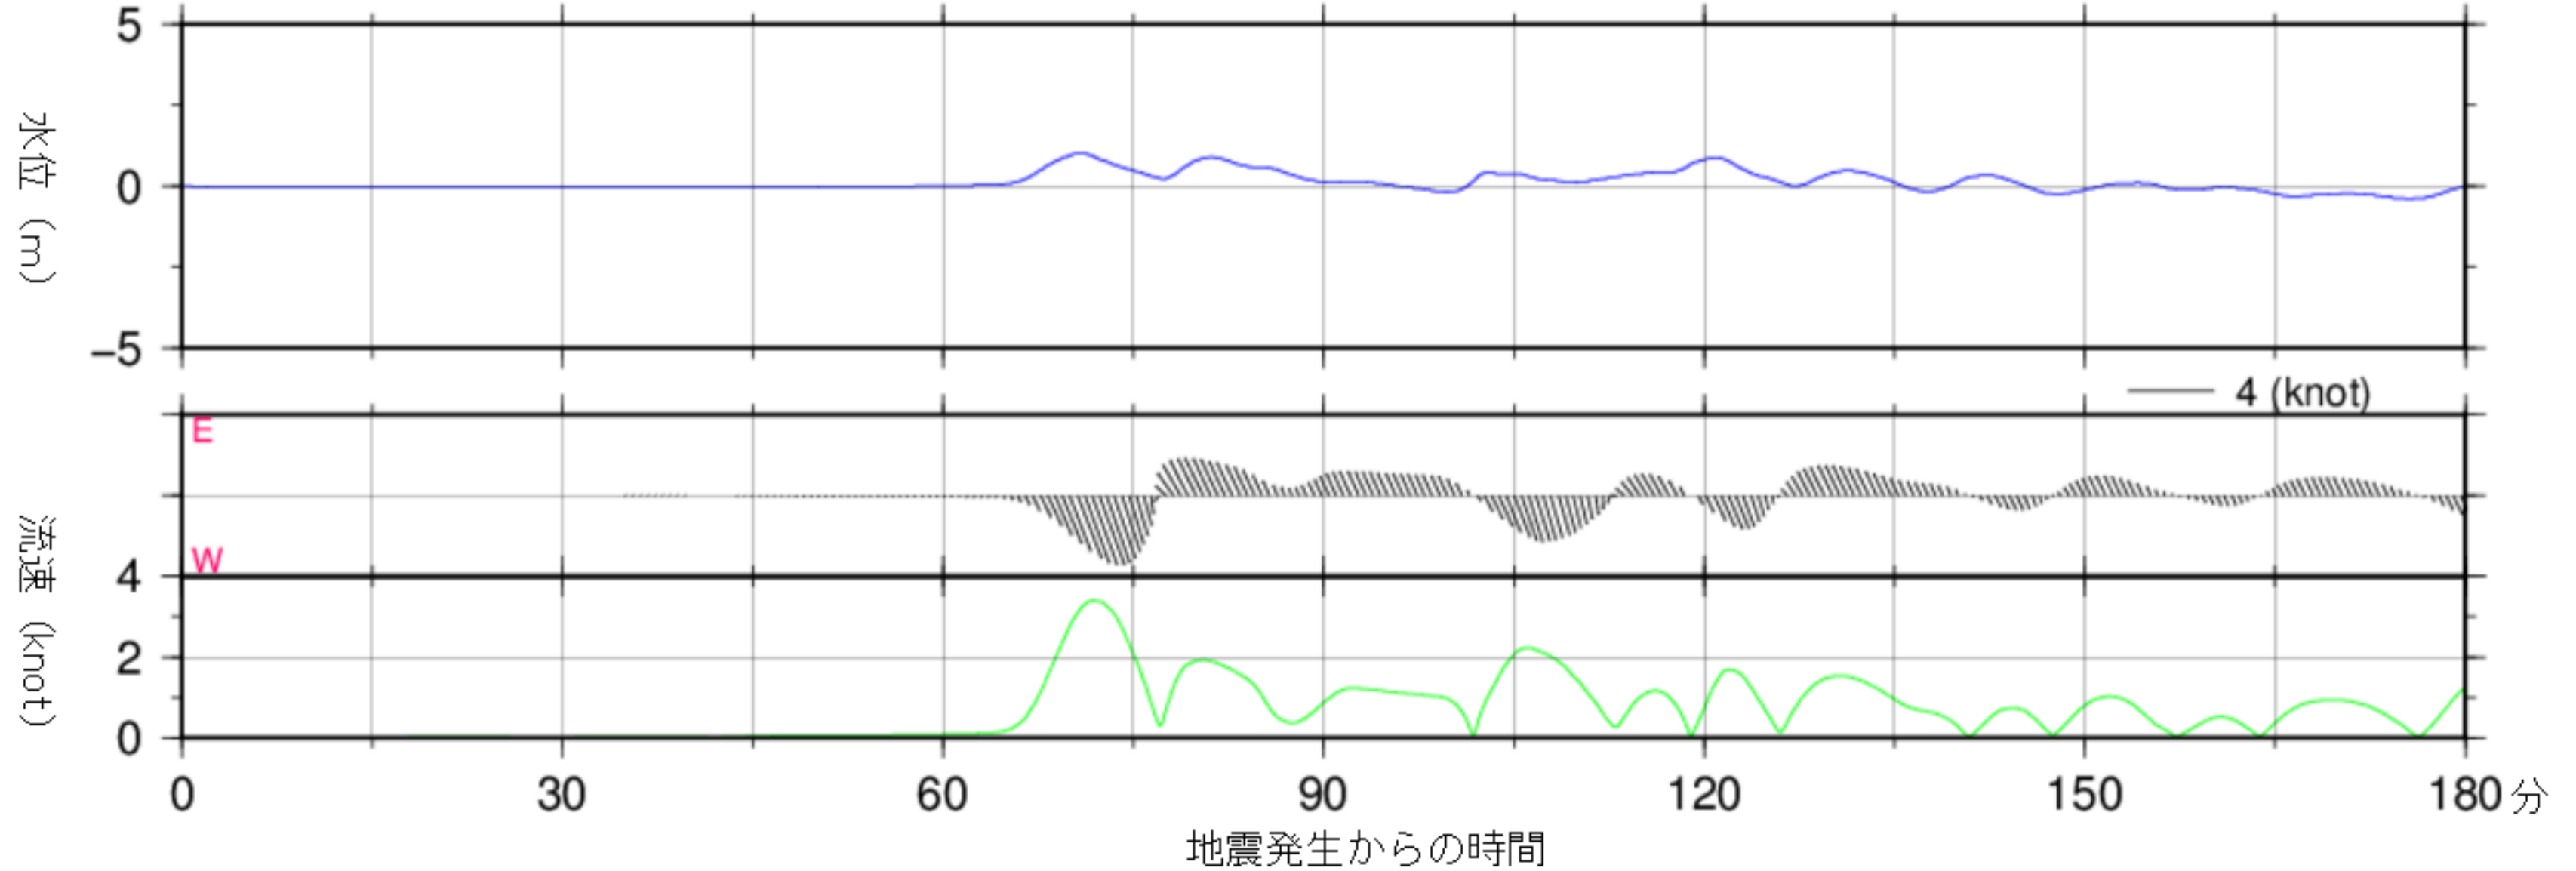
奄美大島北部 No. 6

経時変化図(干潮時, 零位は最低水面)

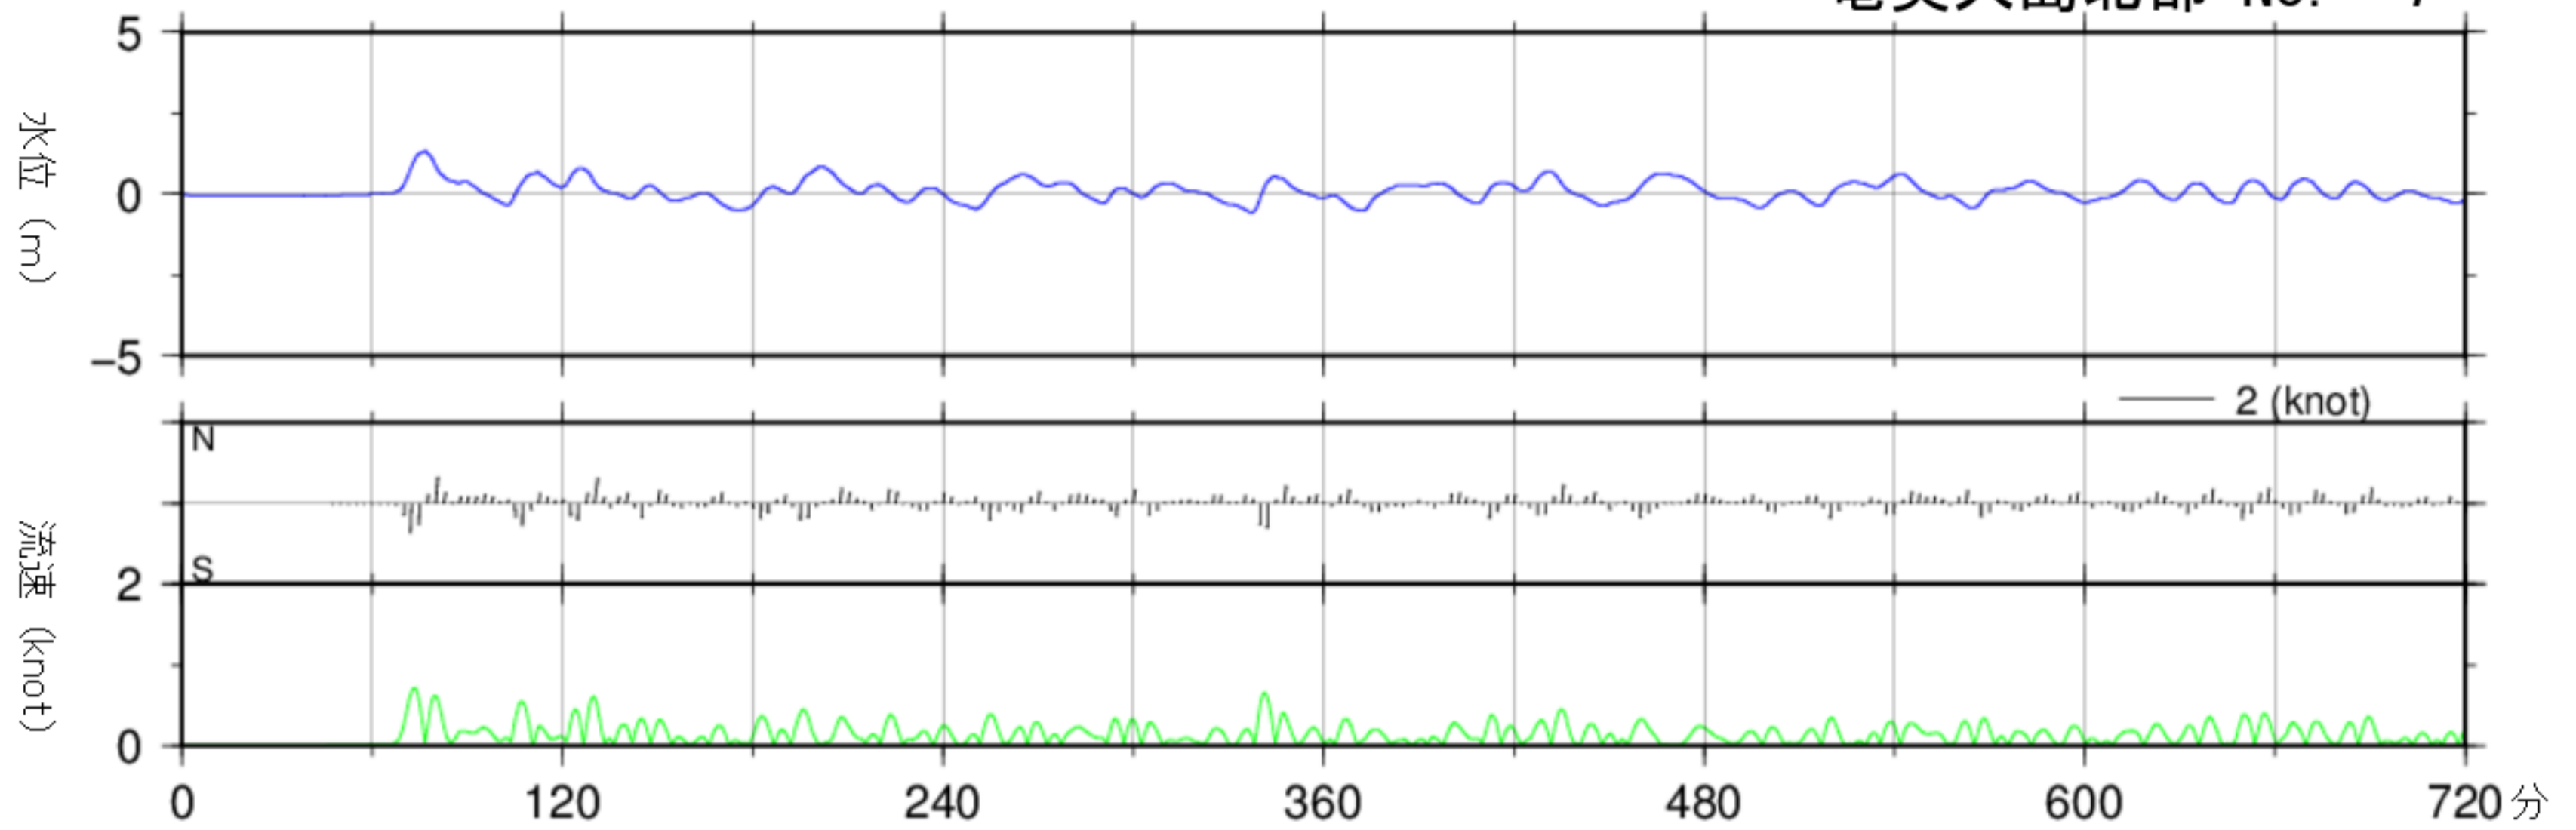
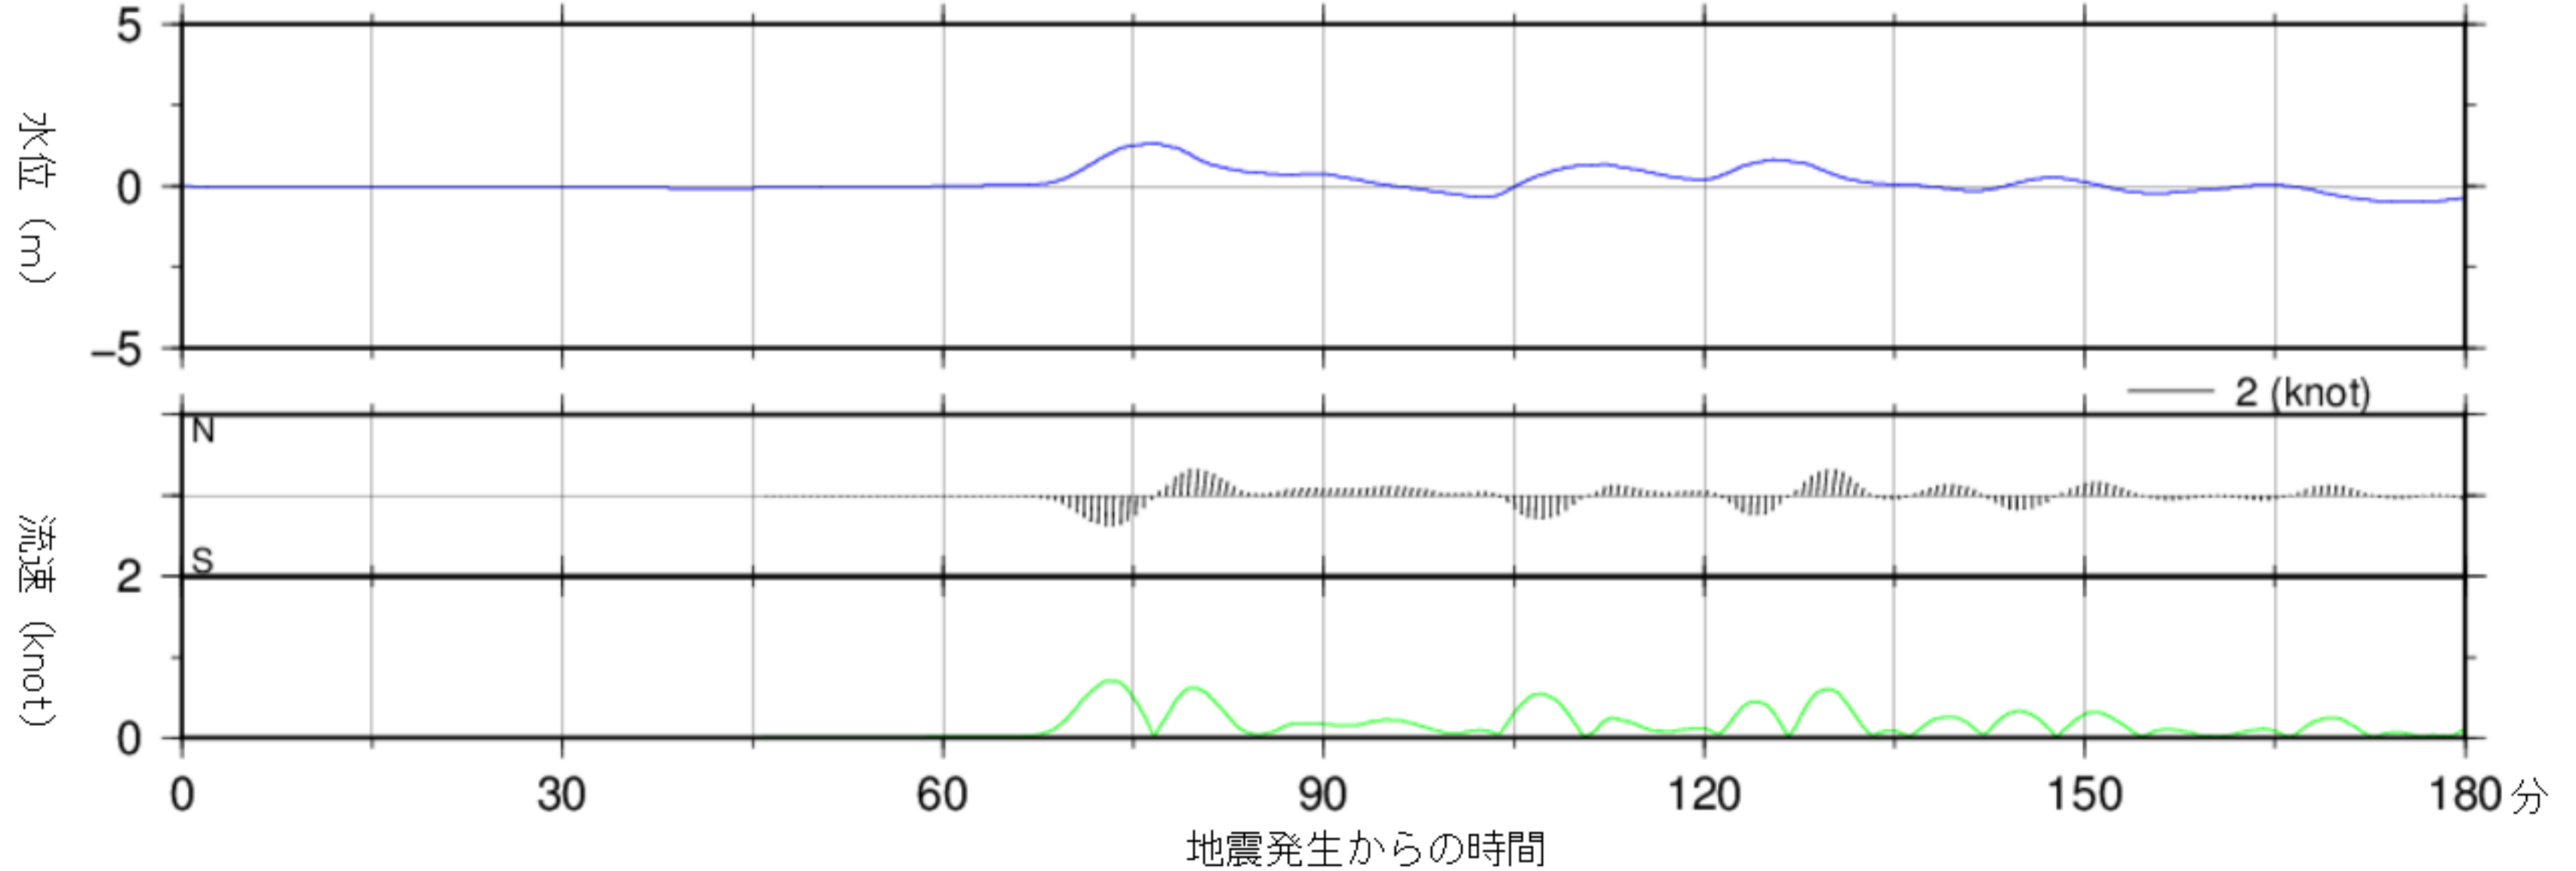
奄美大島北部 No. 7

経時変化図(干潮時, 零位は最低水面)

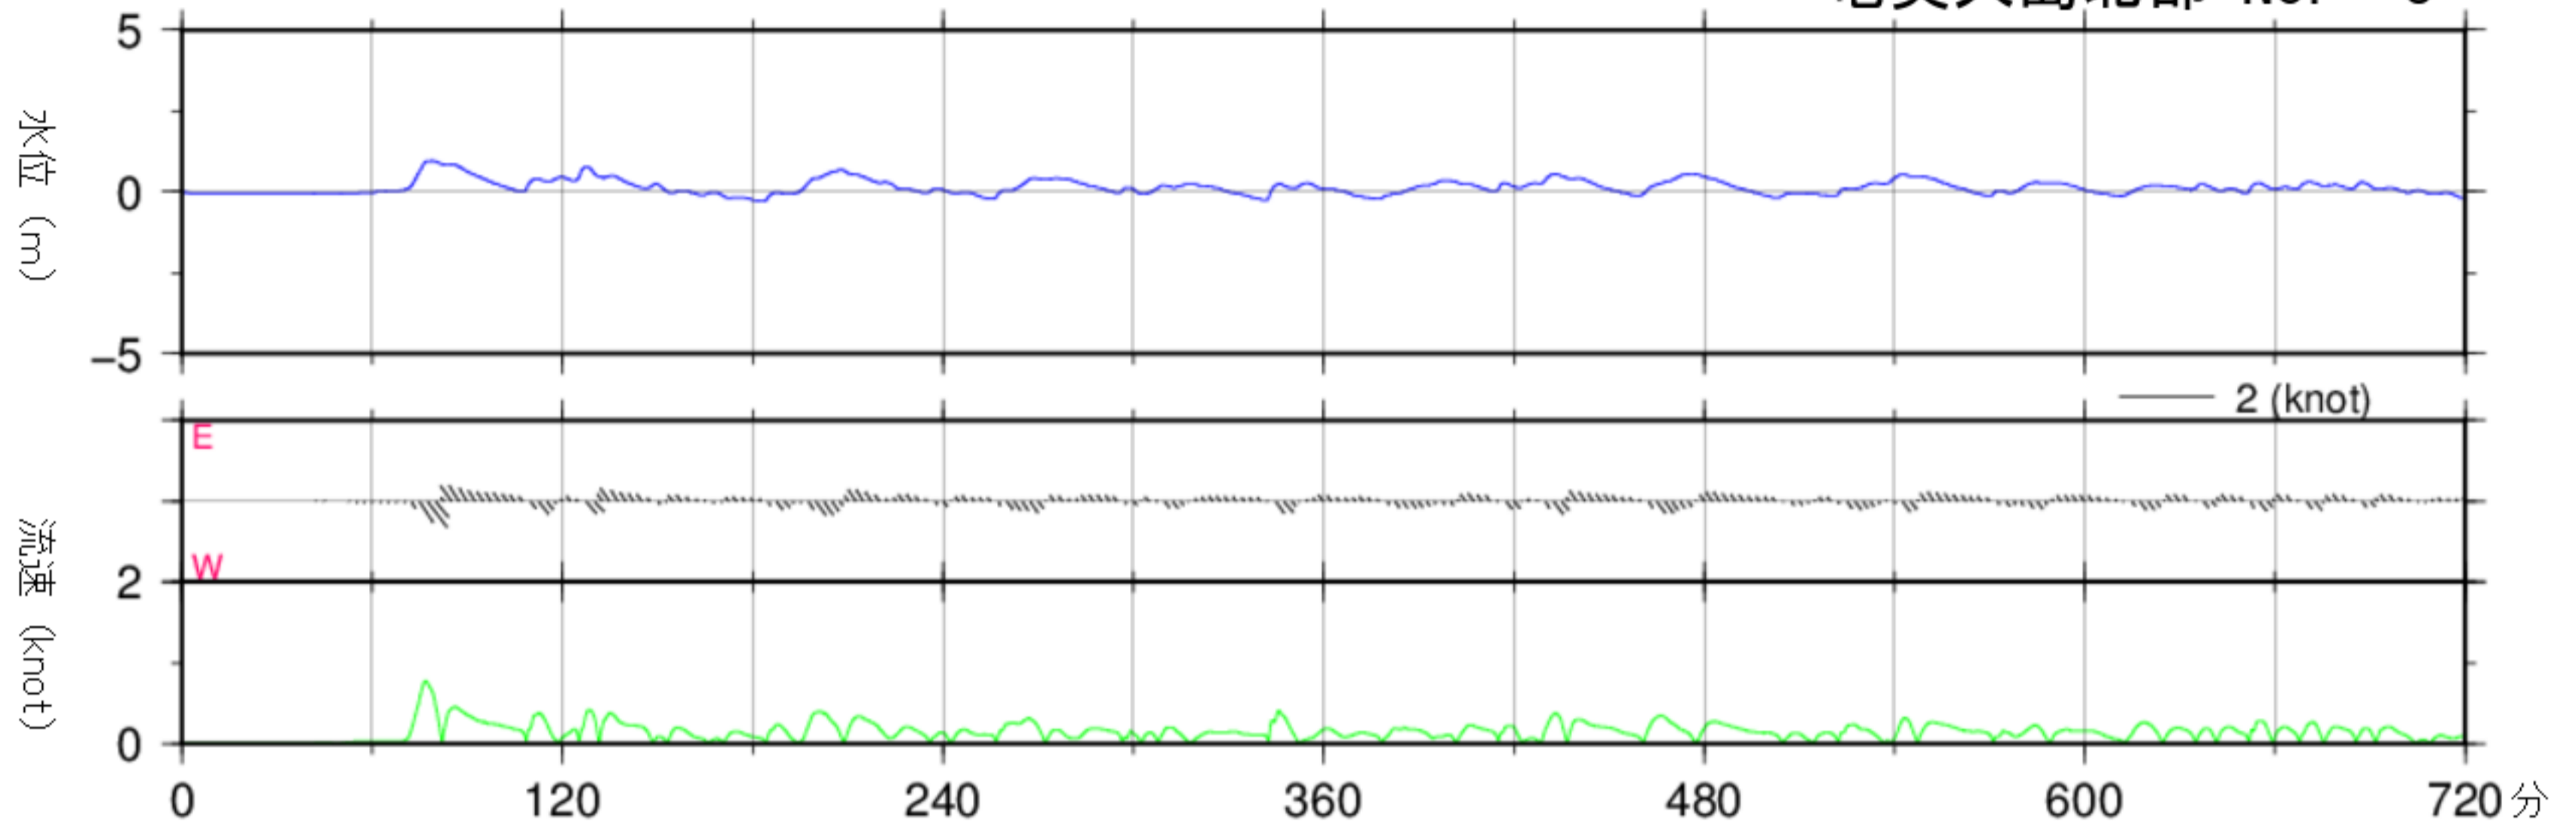
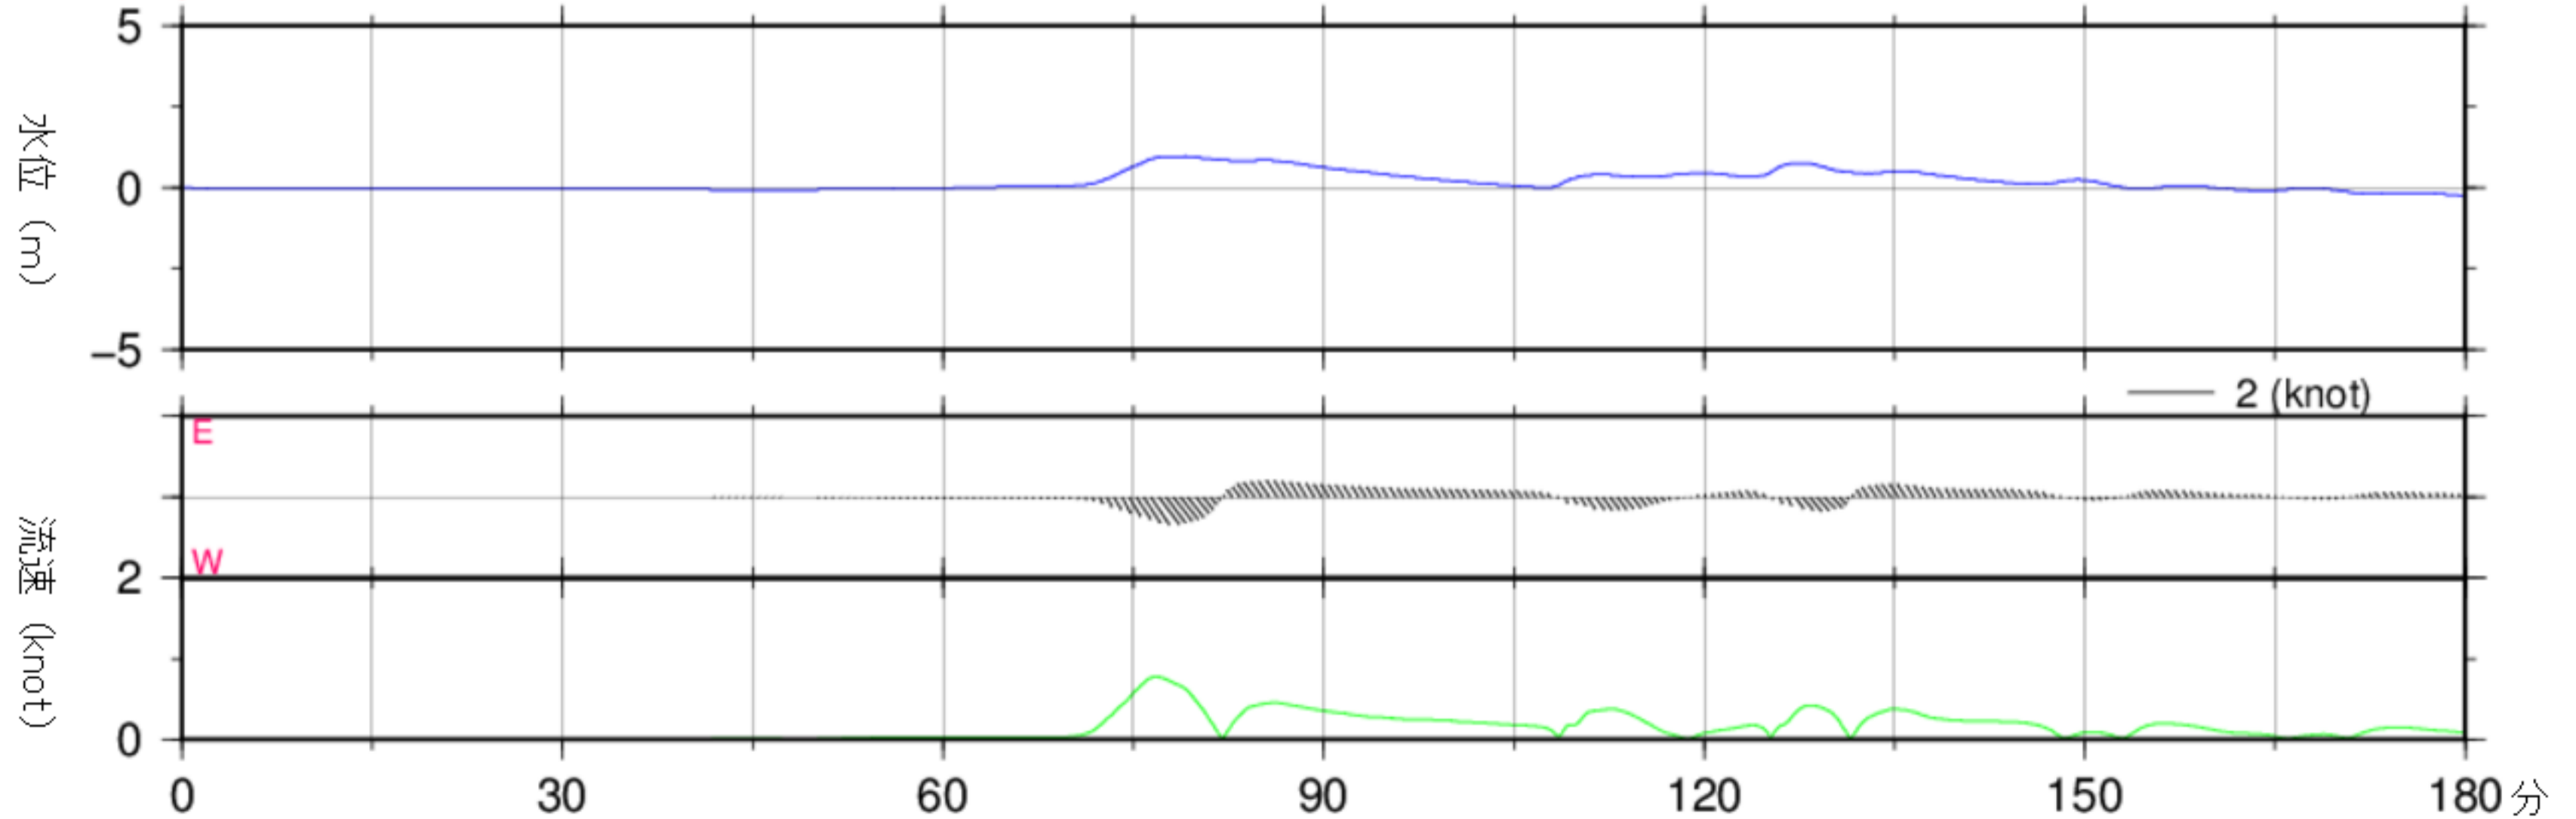
奄美大島北部 No. 8

経時変化図(干潮時, 零位は最低水面)

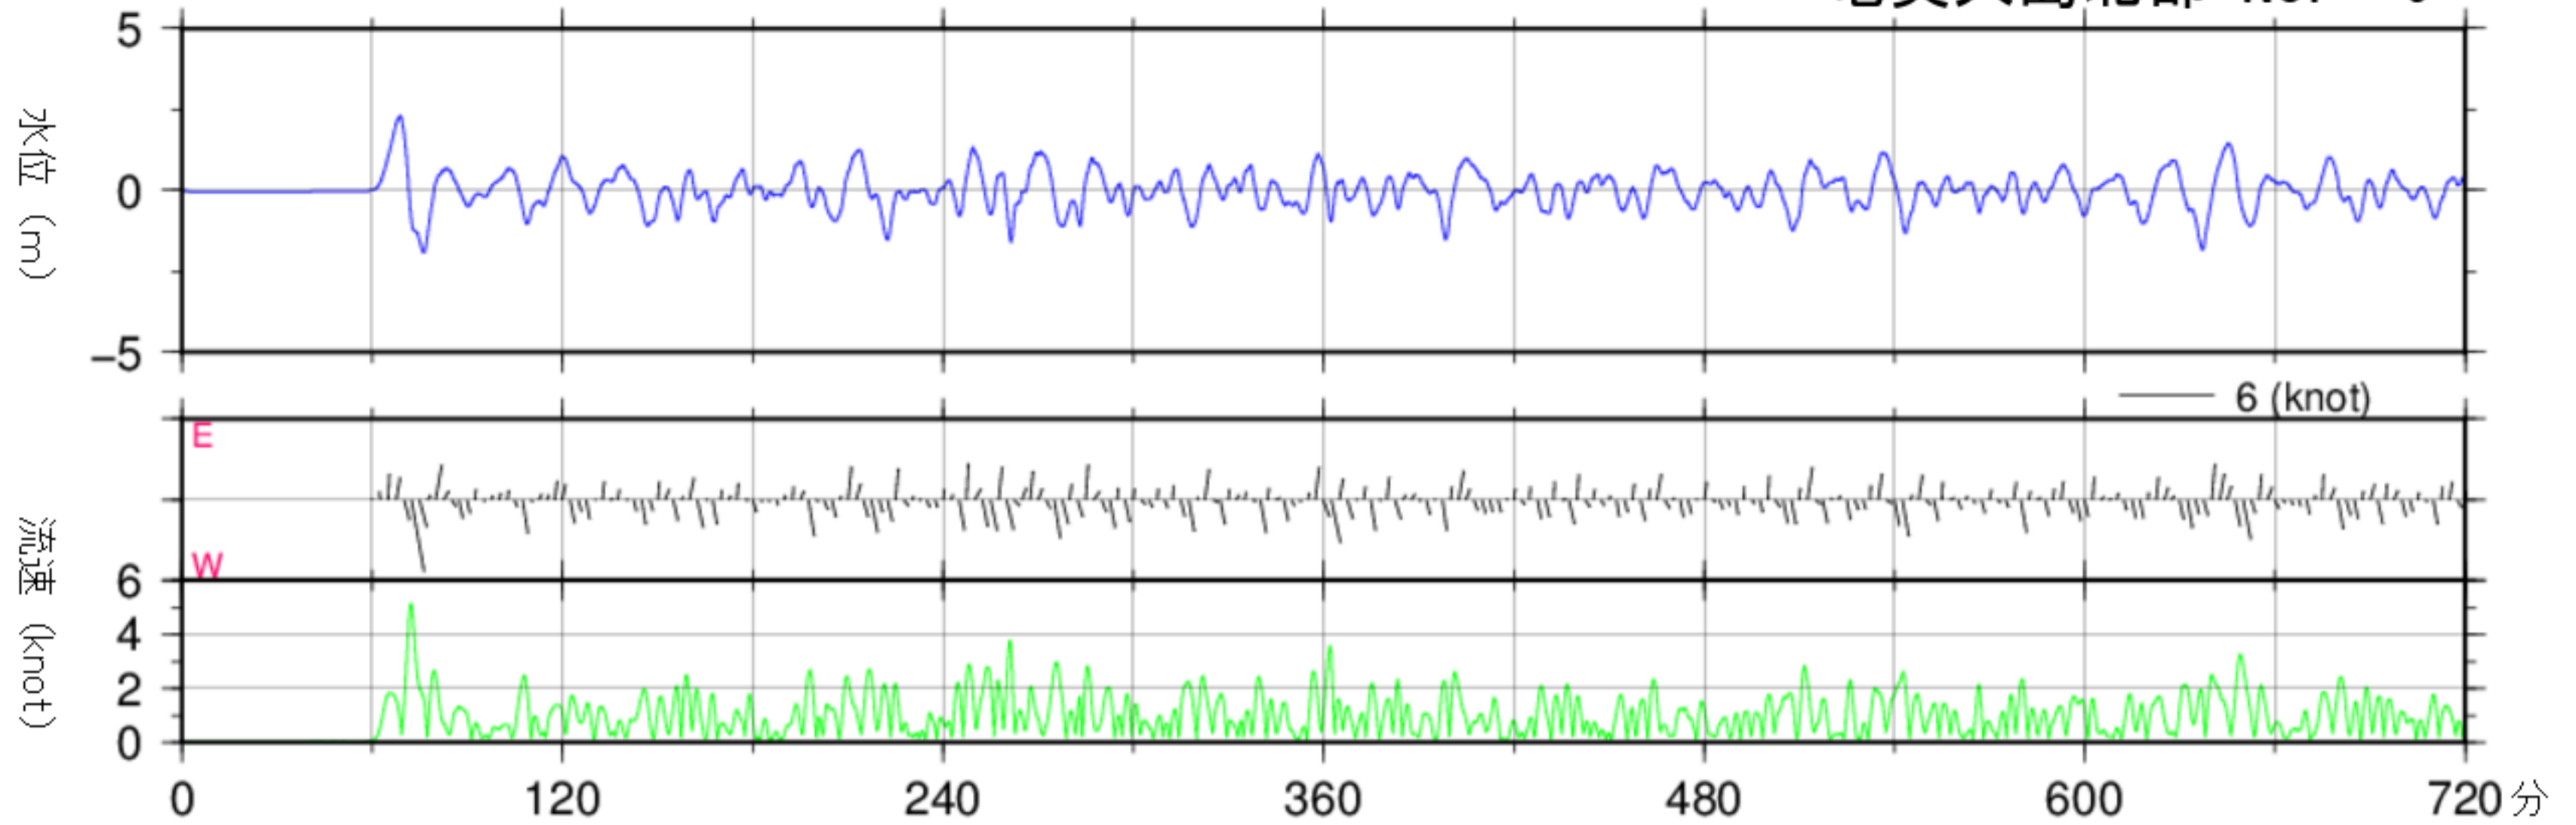
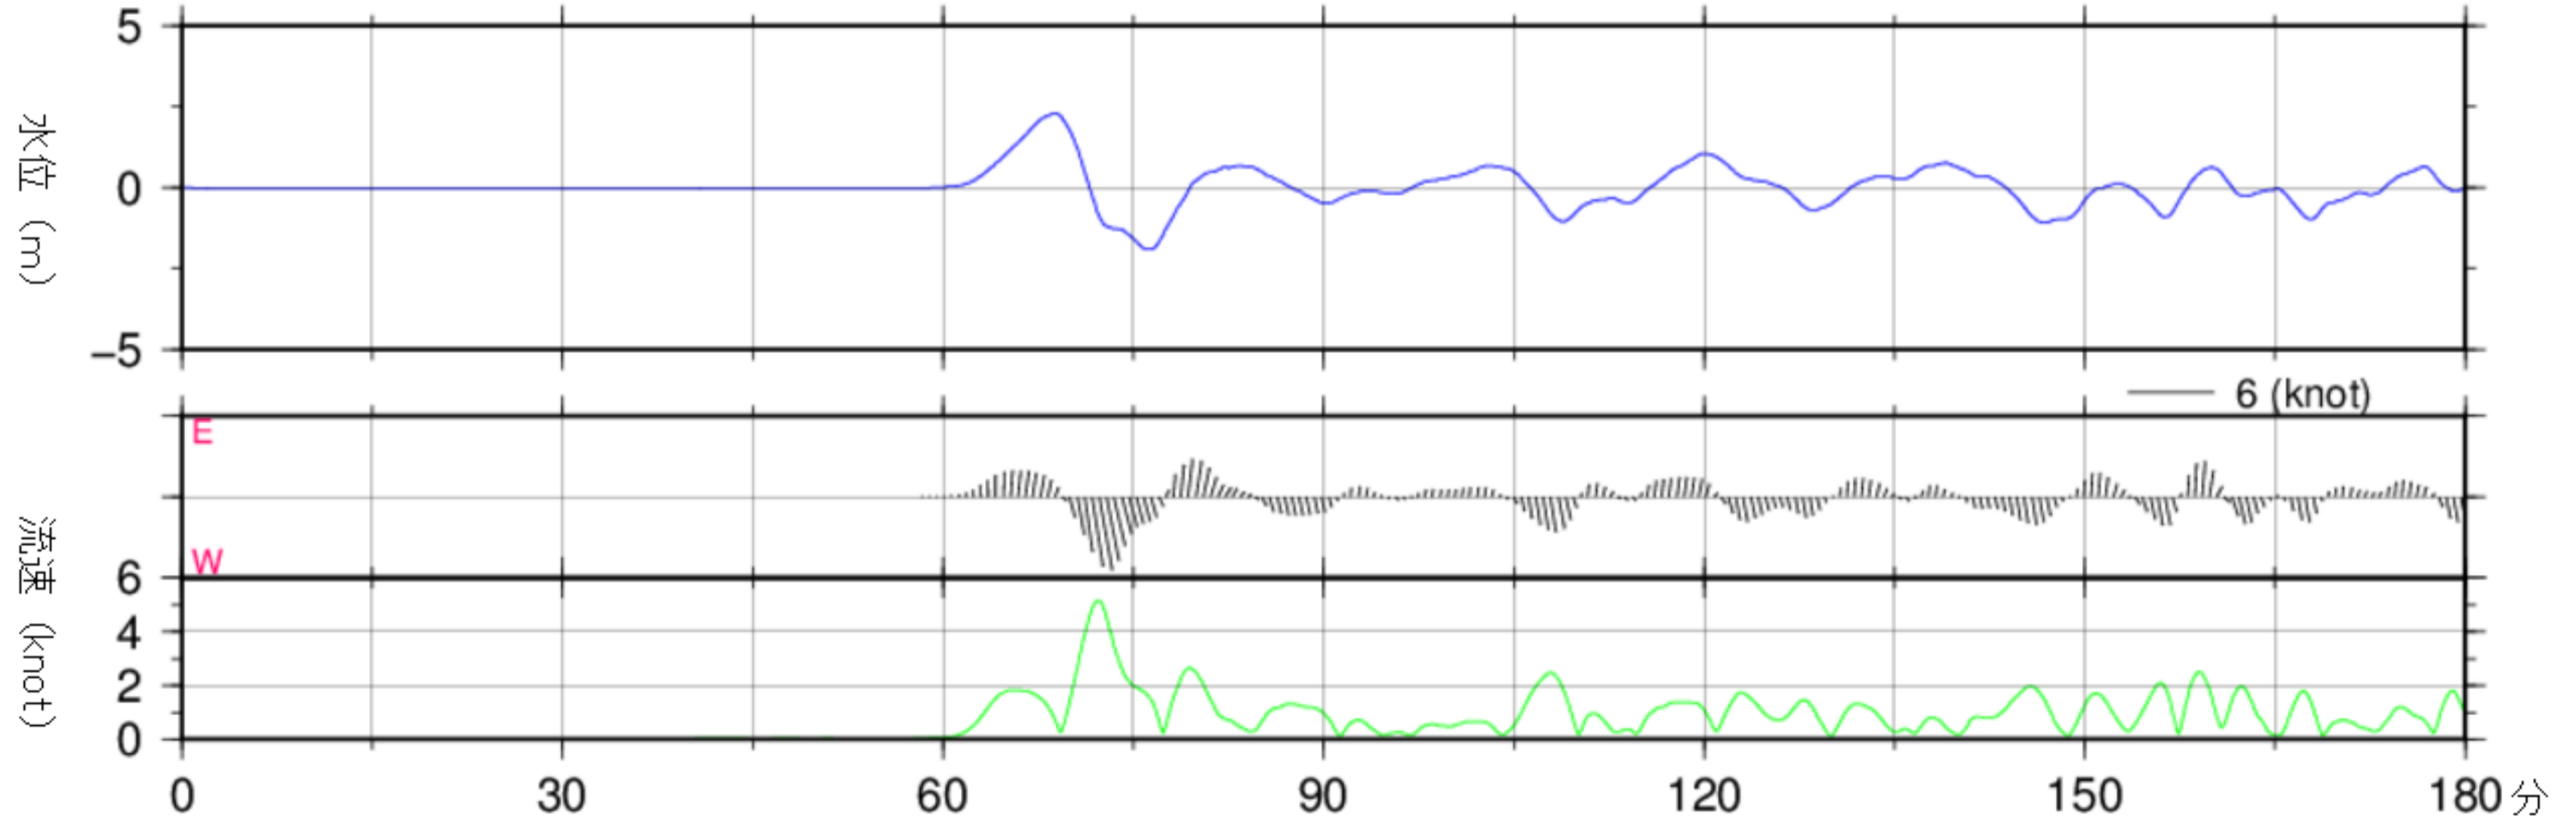
奄美大島北部 No. 9

経時変化図(干潮時, 零位は最低水面)

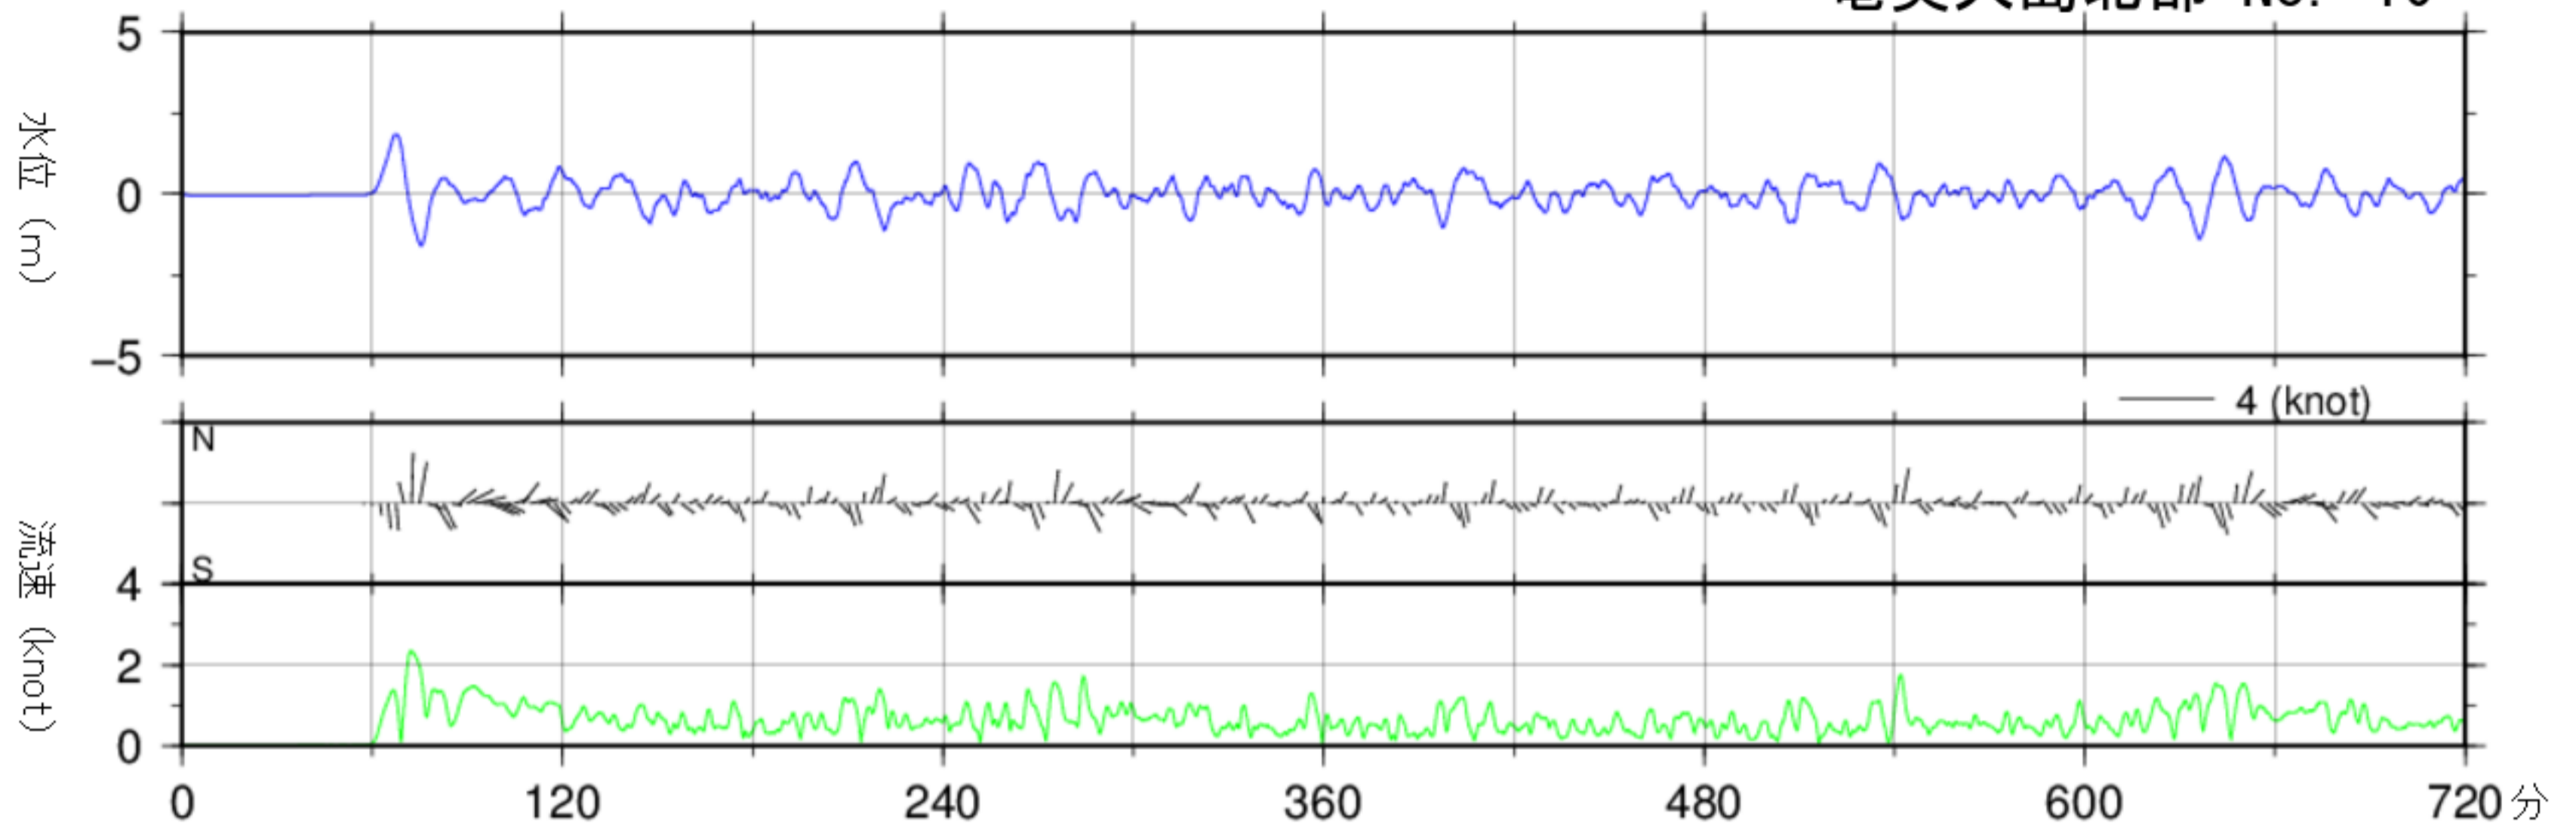
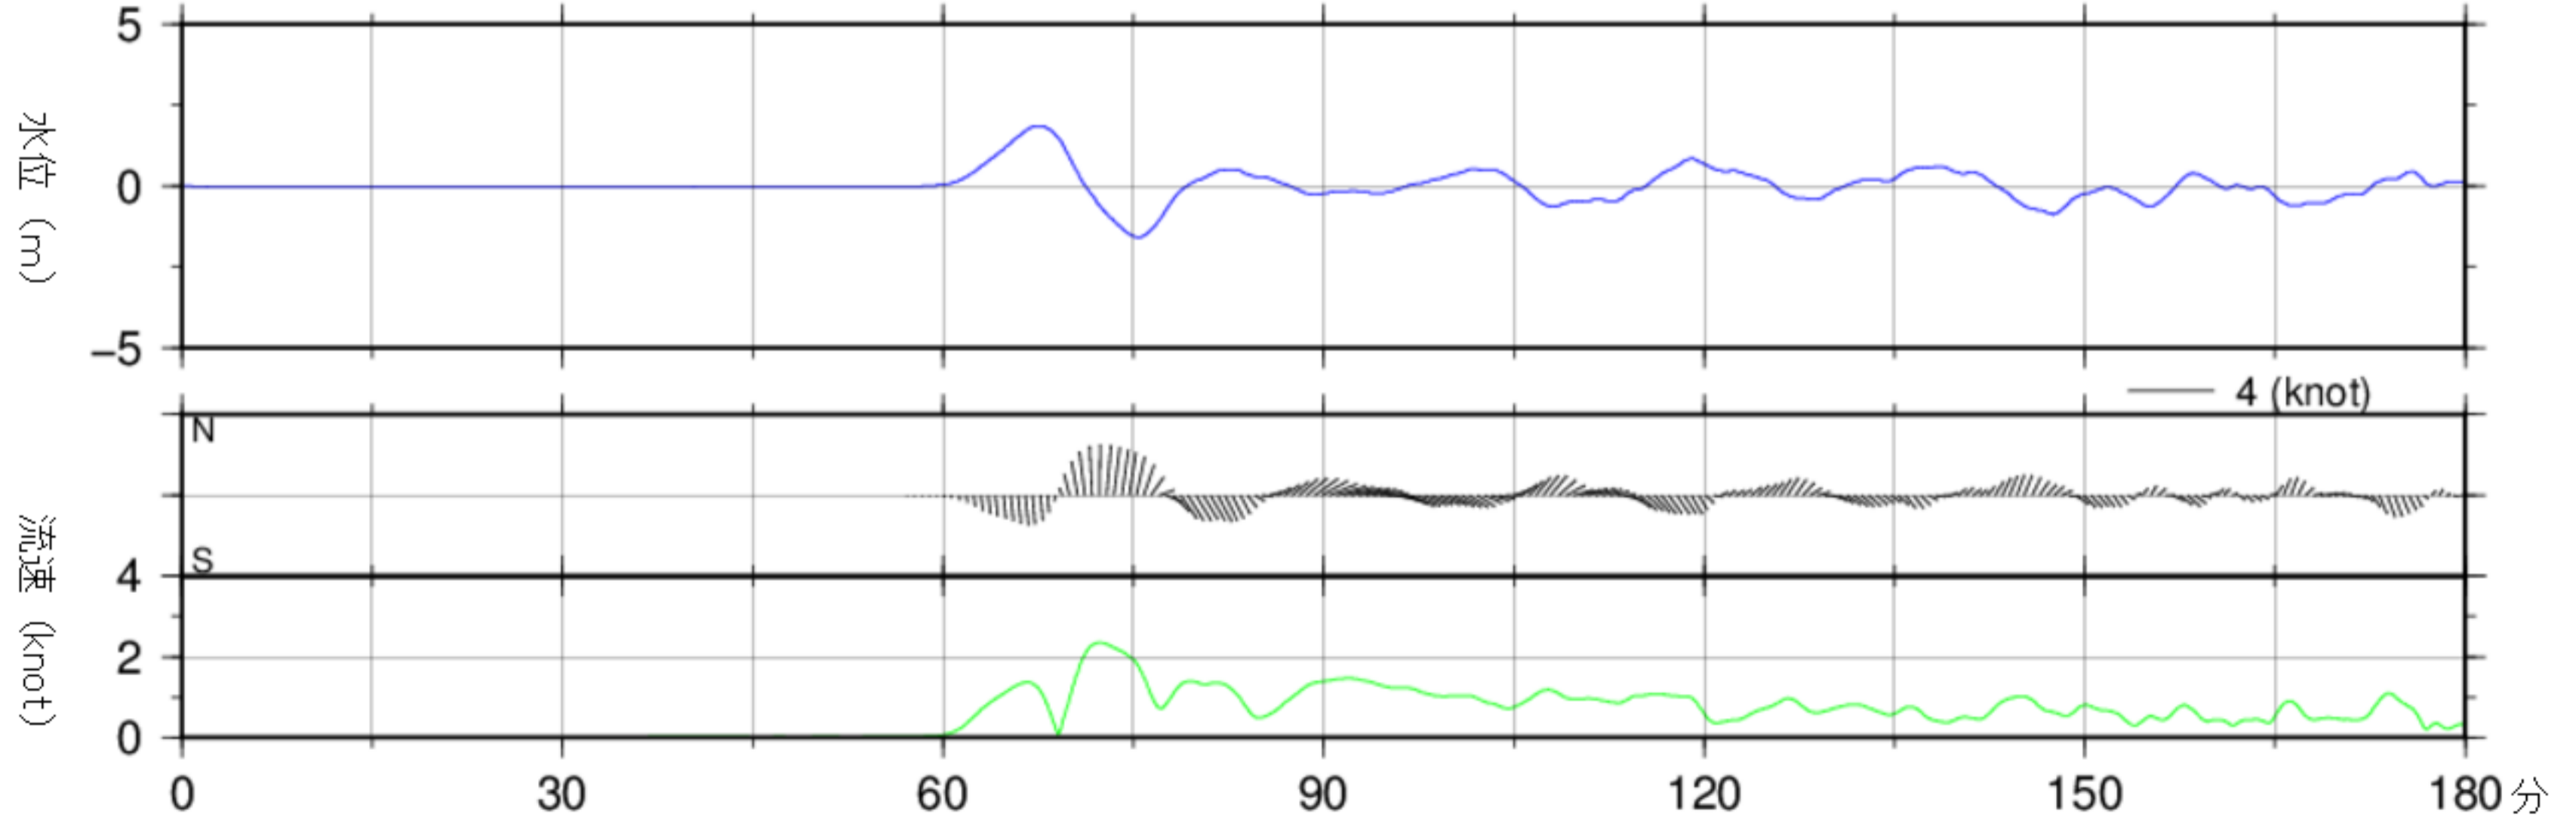
奄美大島北部 No. 10

経時変化図(干潮時, 零位は最低水面)
