経時変化図（水位、流向・流速）一覧

海域：奄美大島北部

波源：南海トラフ・ケース11

作成：海上保安庁（令和元年6月 作成）

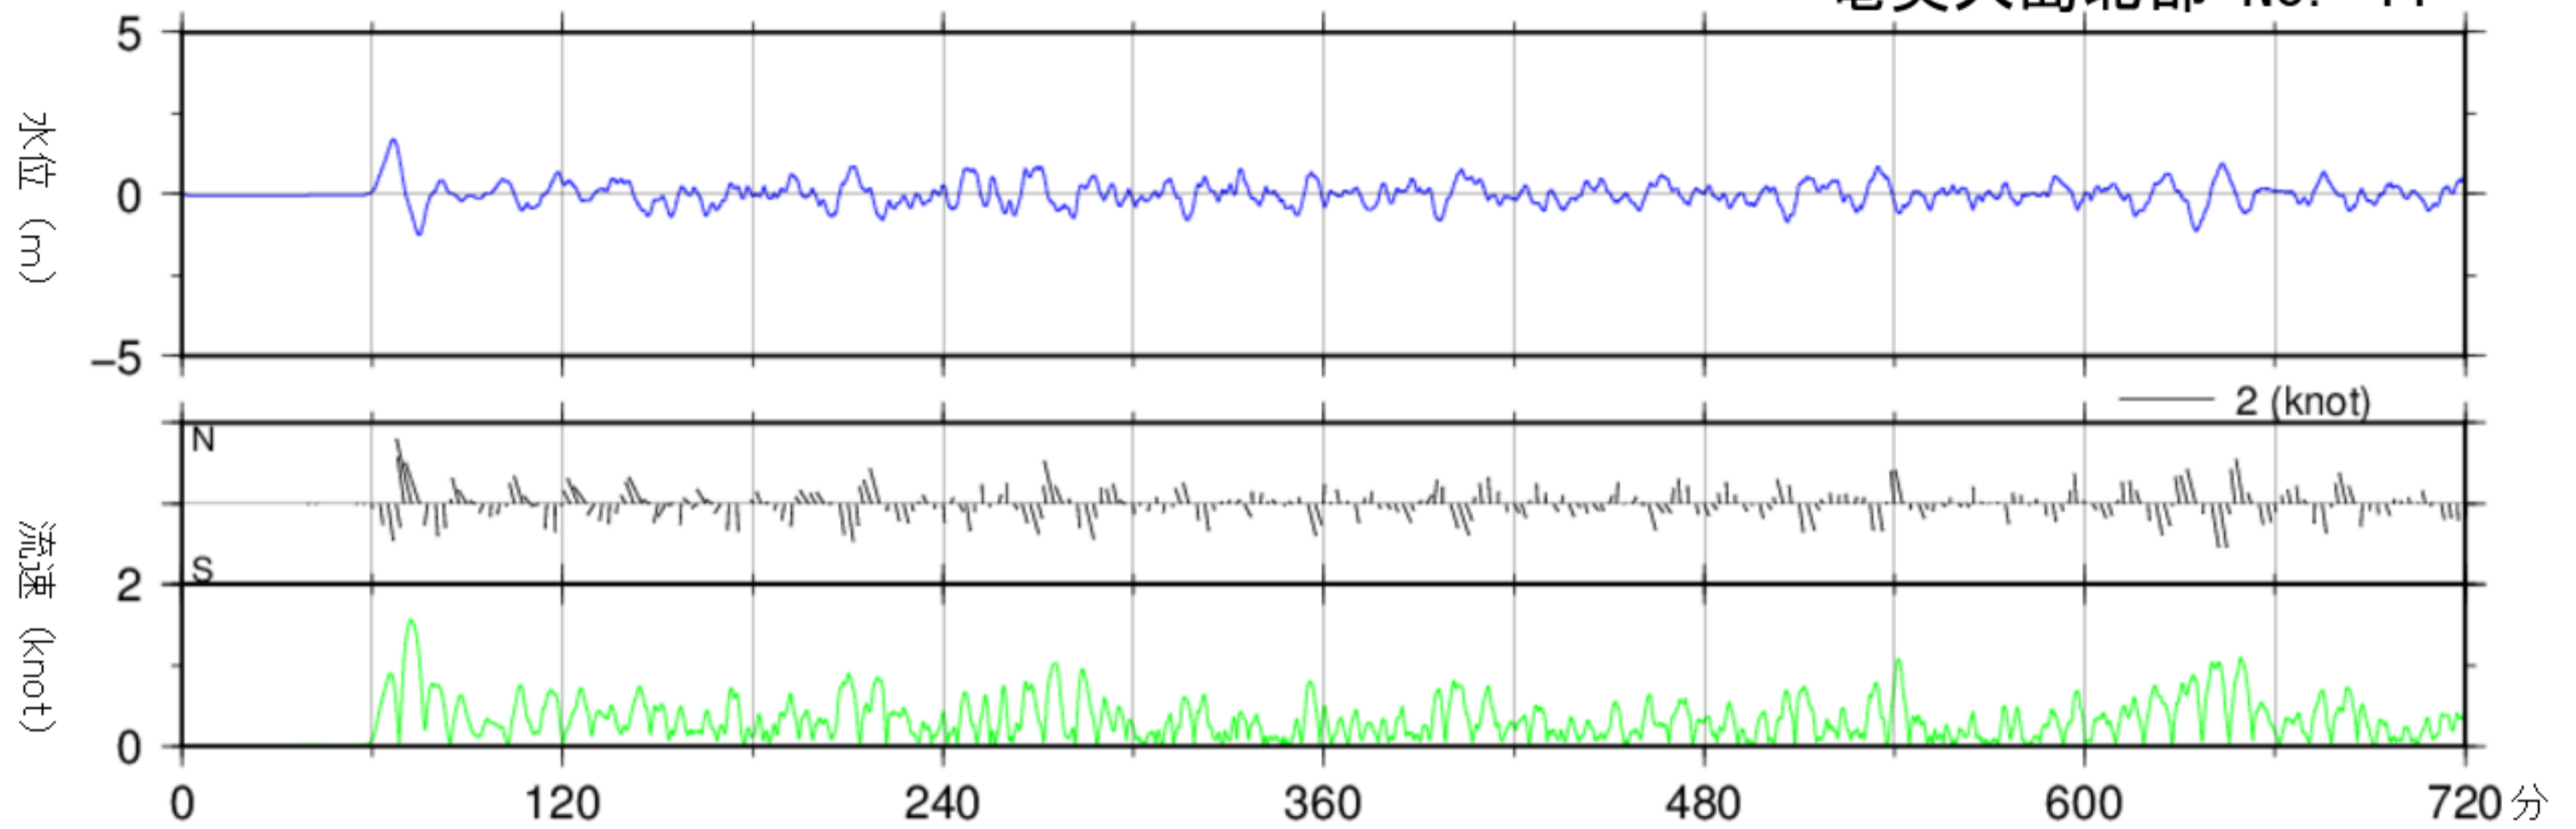
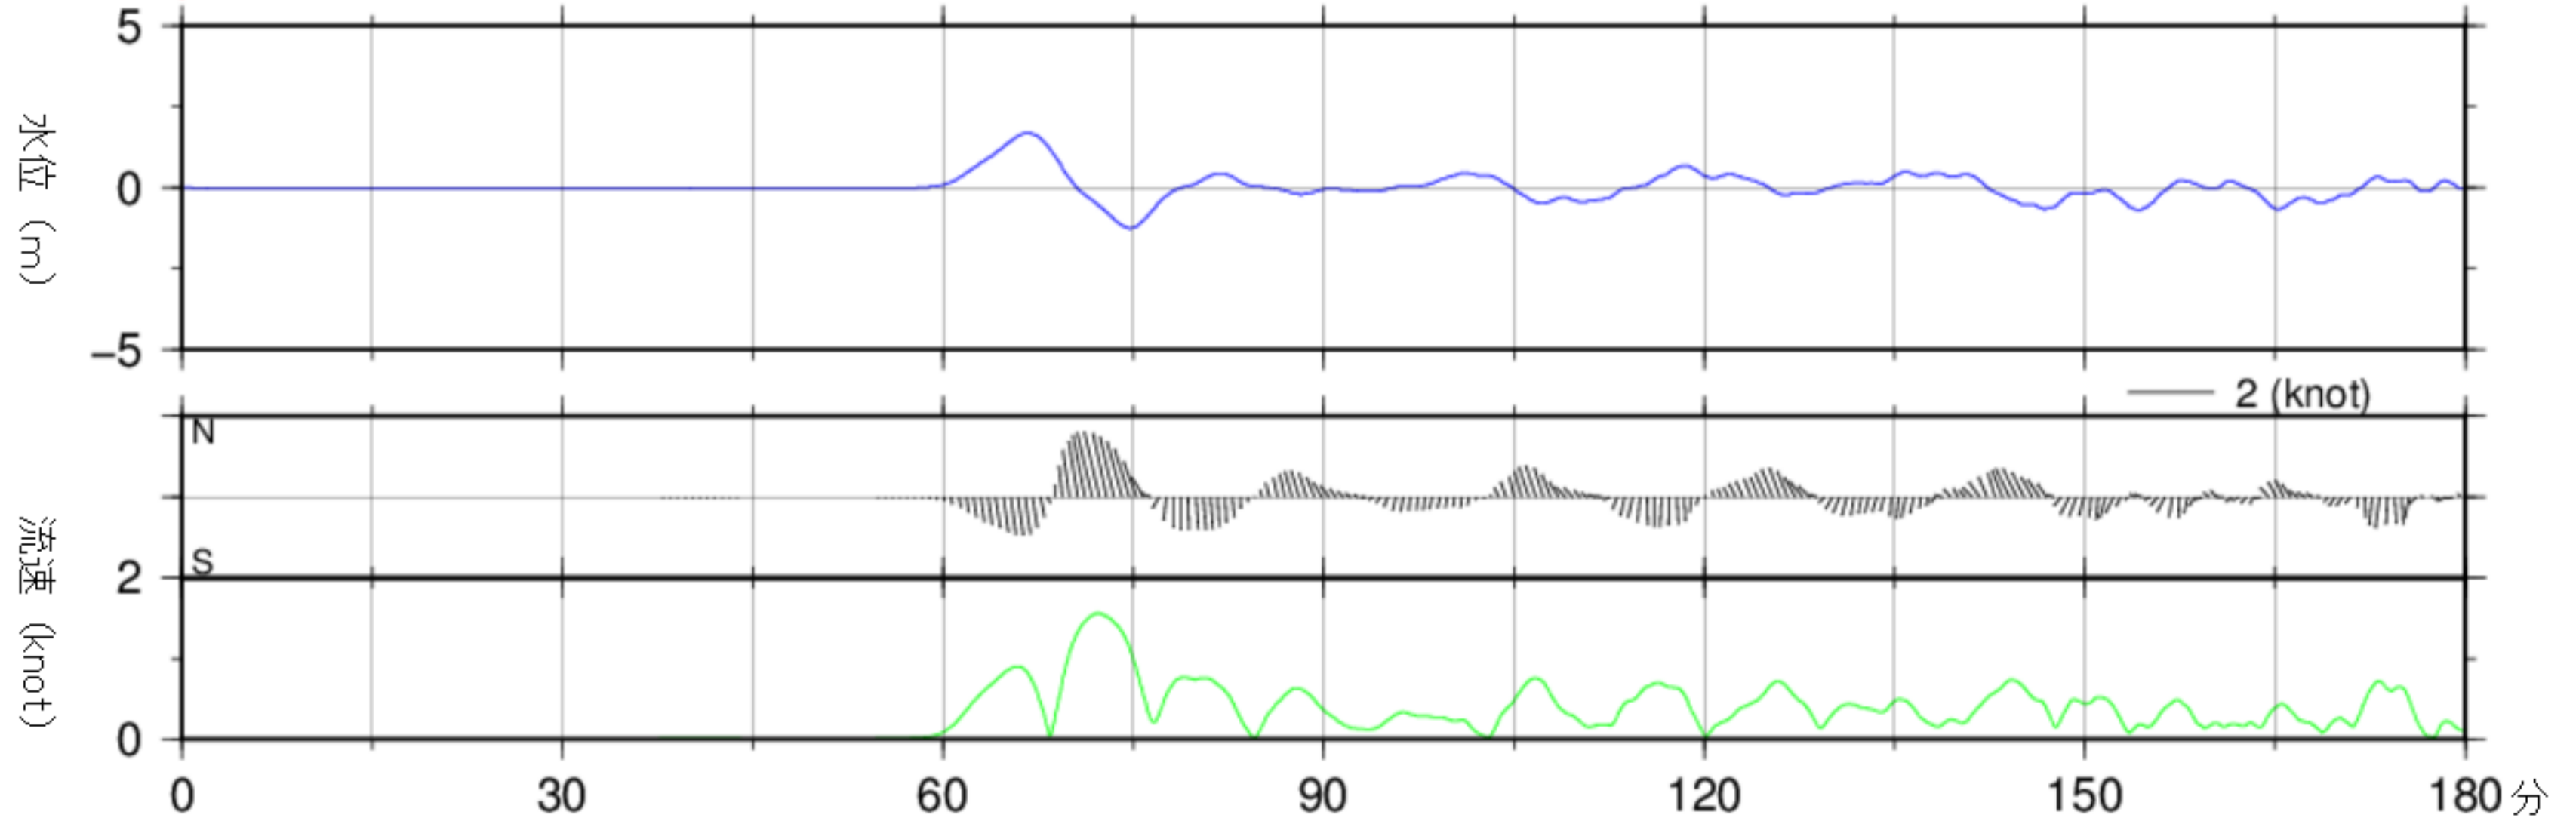
奄美大島北部 No. 11

経時変化図(干潮時, 零位は最低水面)

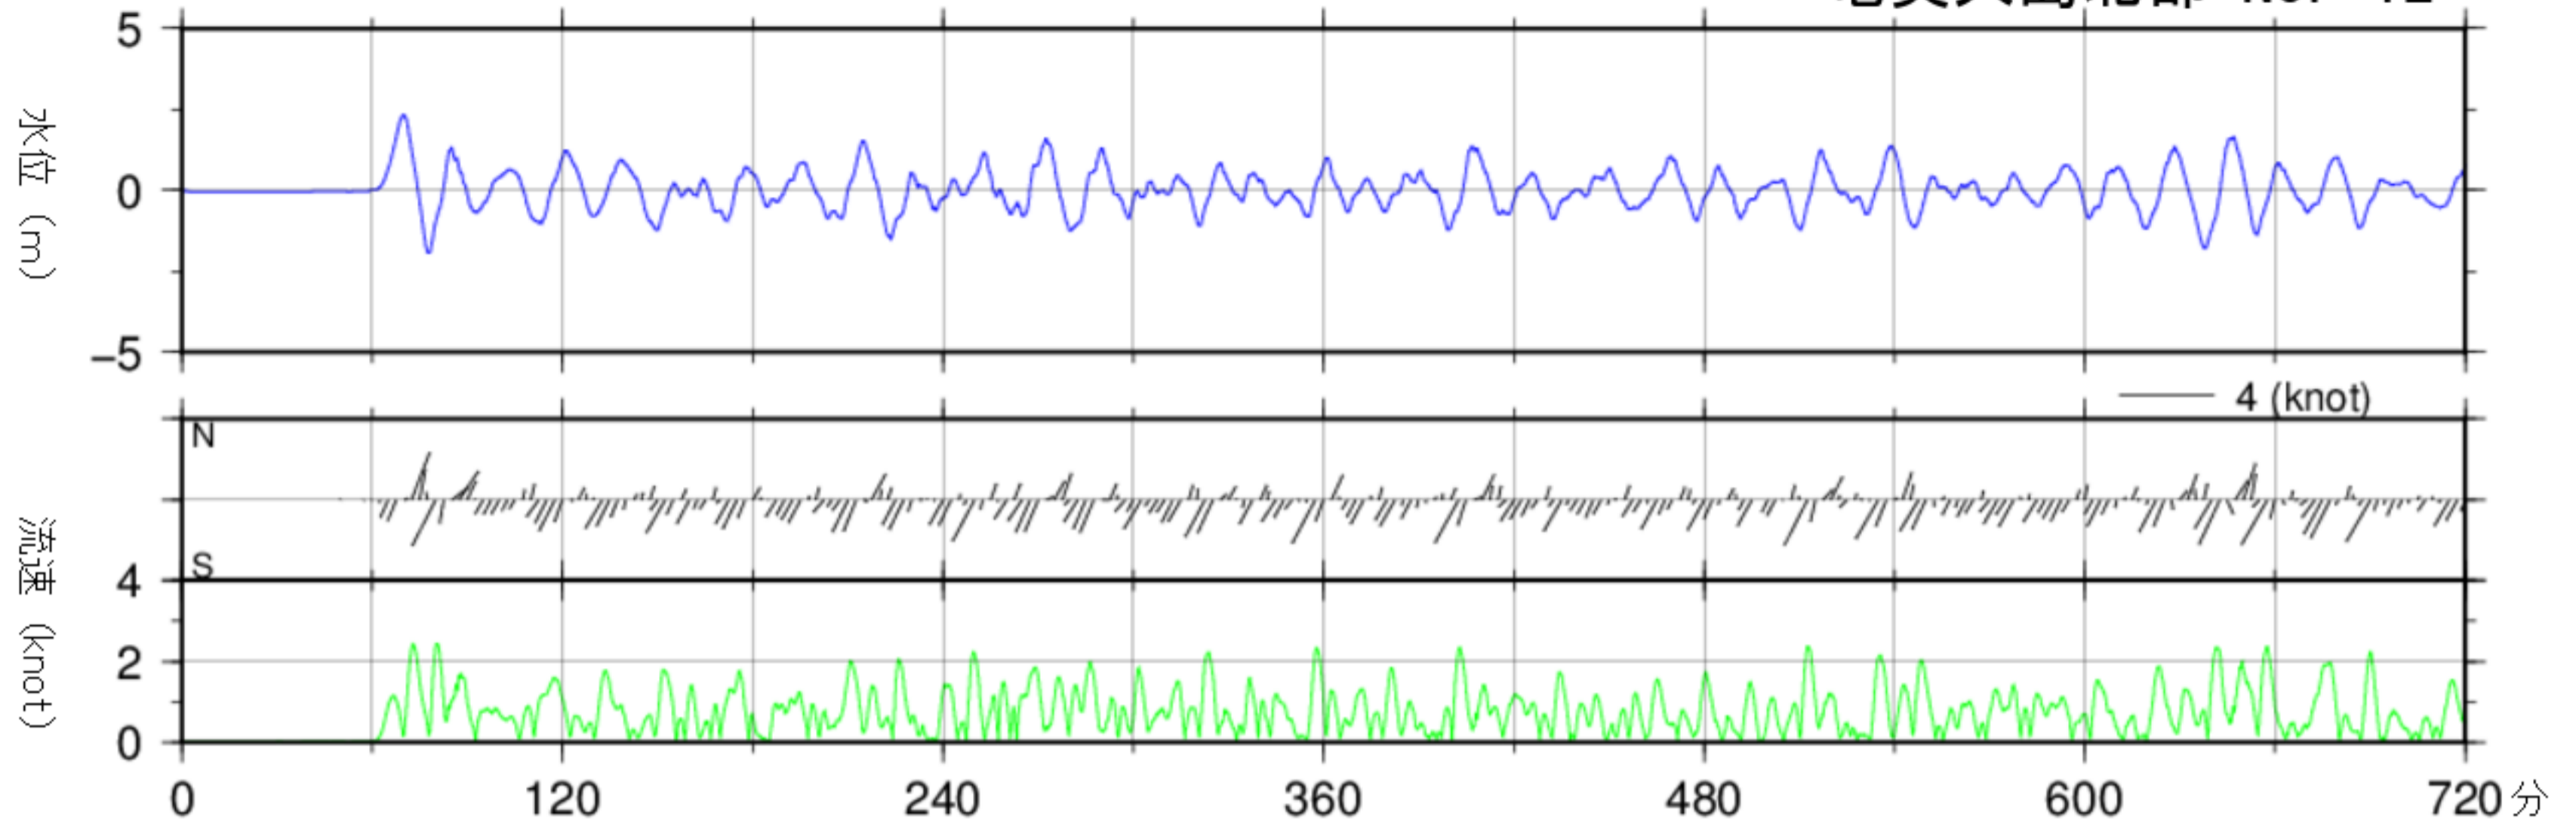
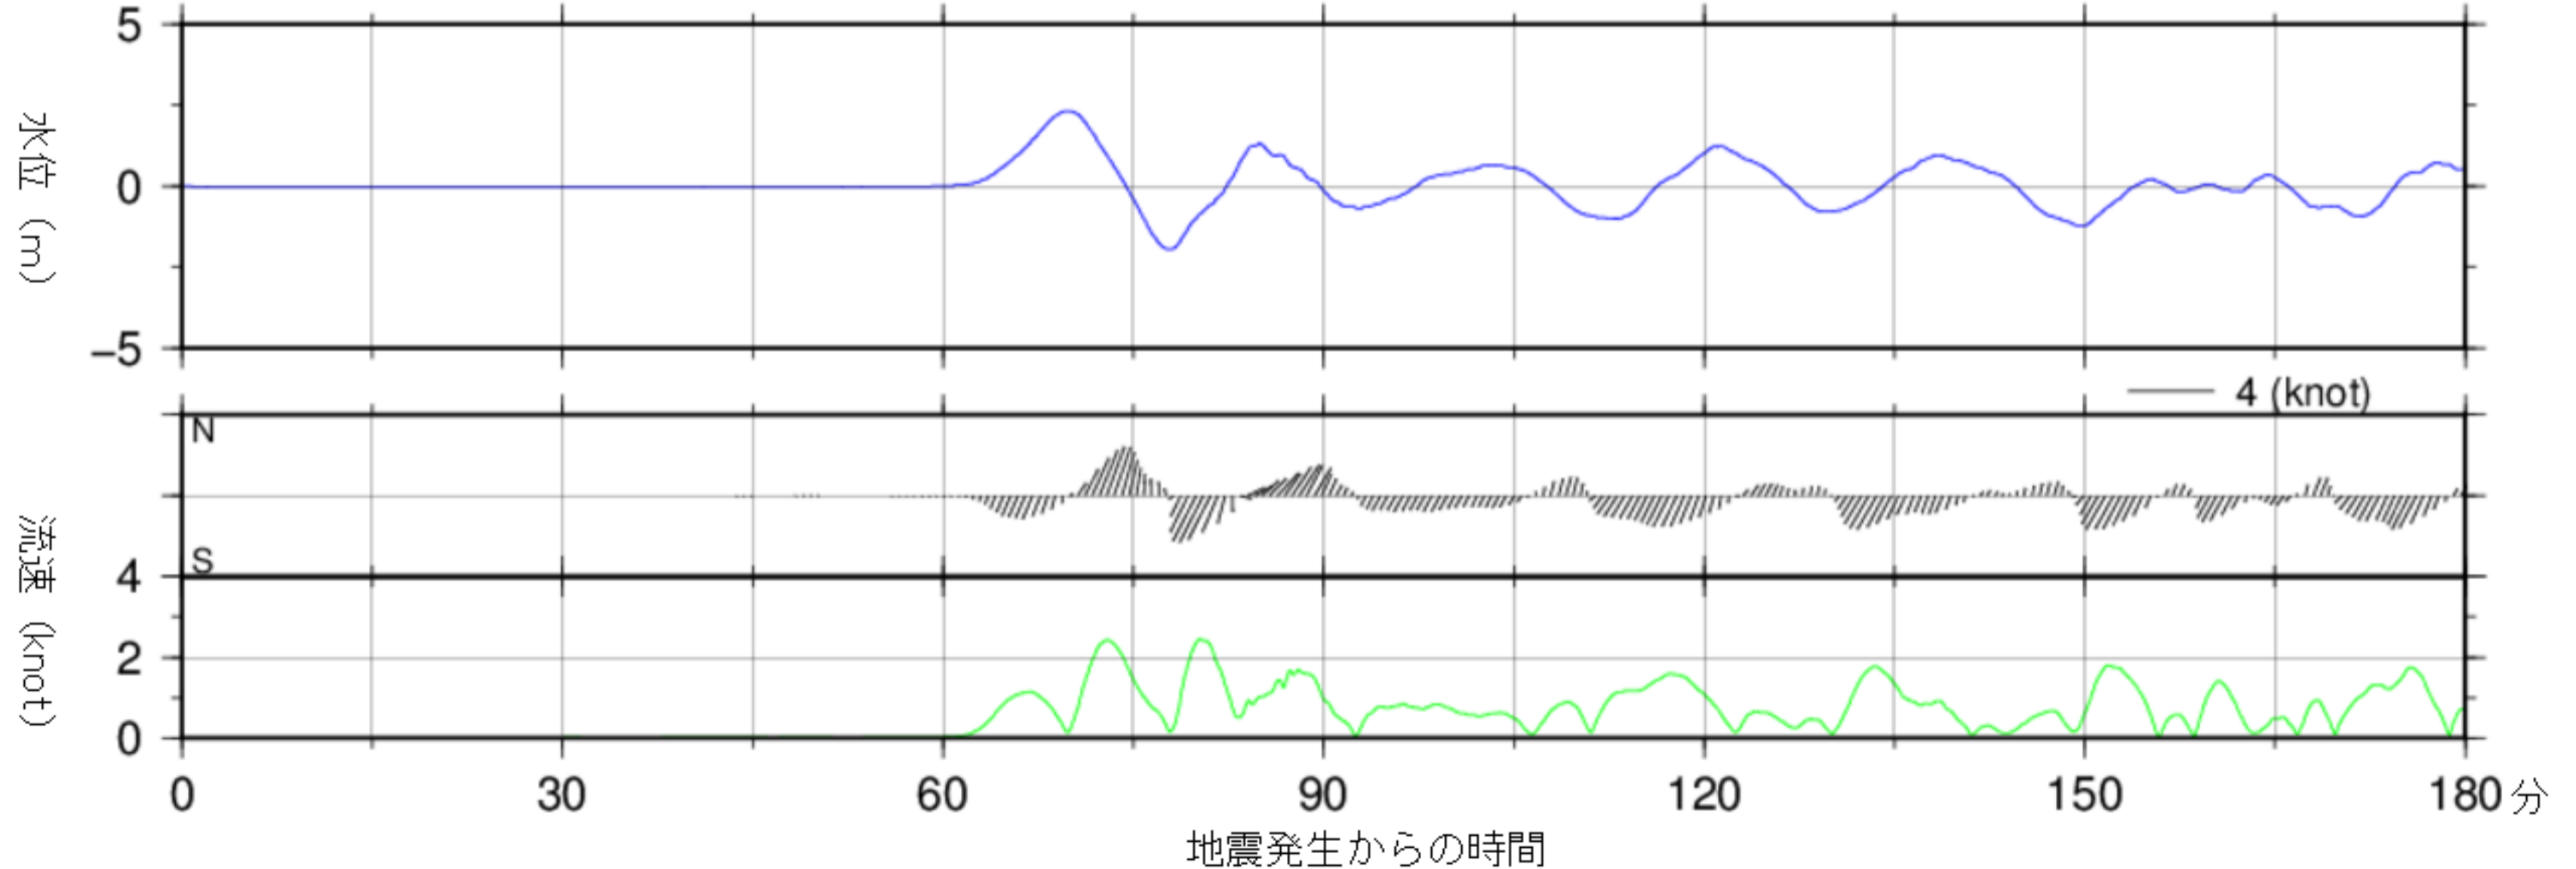
奄美大島北部 No. 12

経時変化図(干潮時, 零位は最低水面)

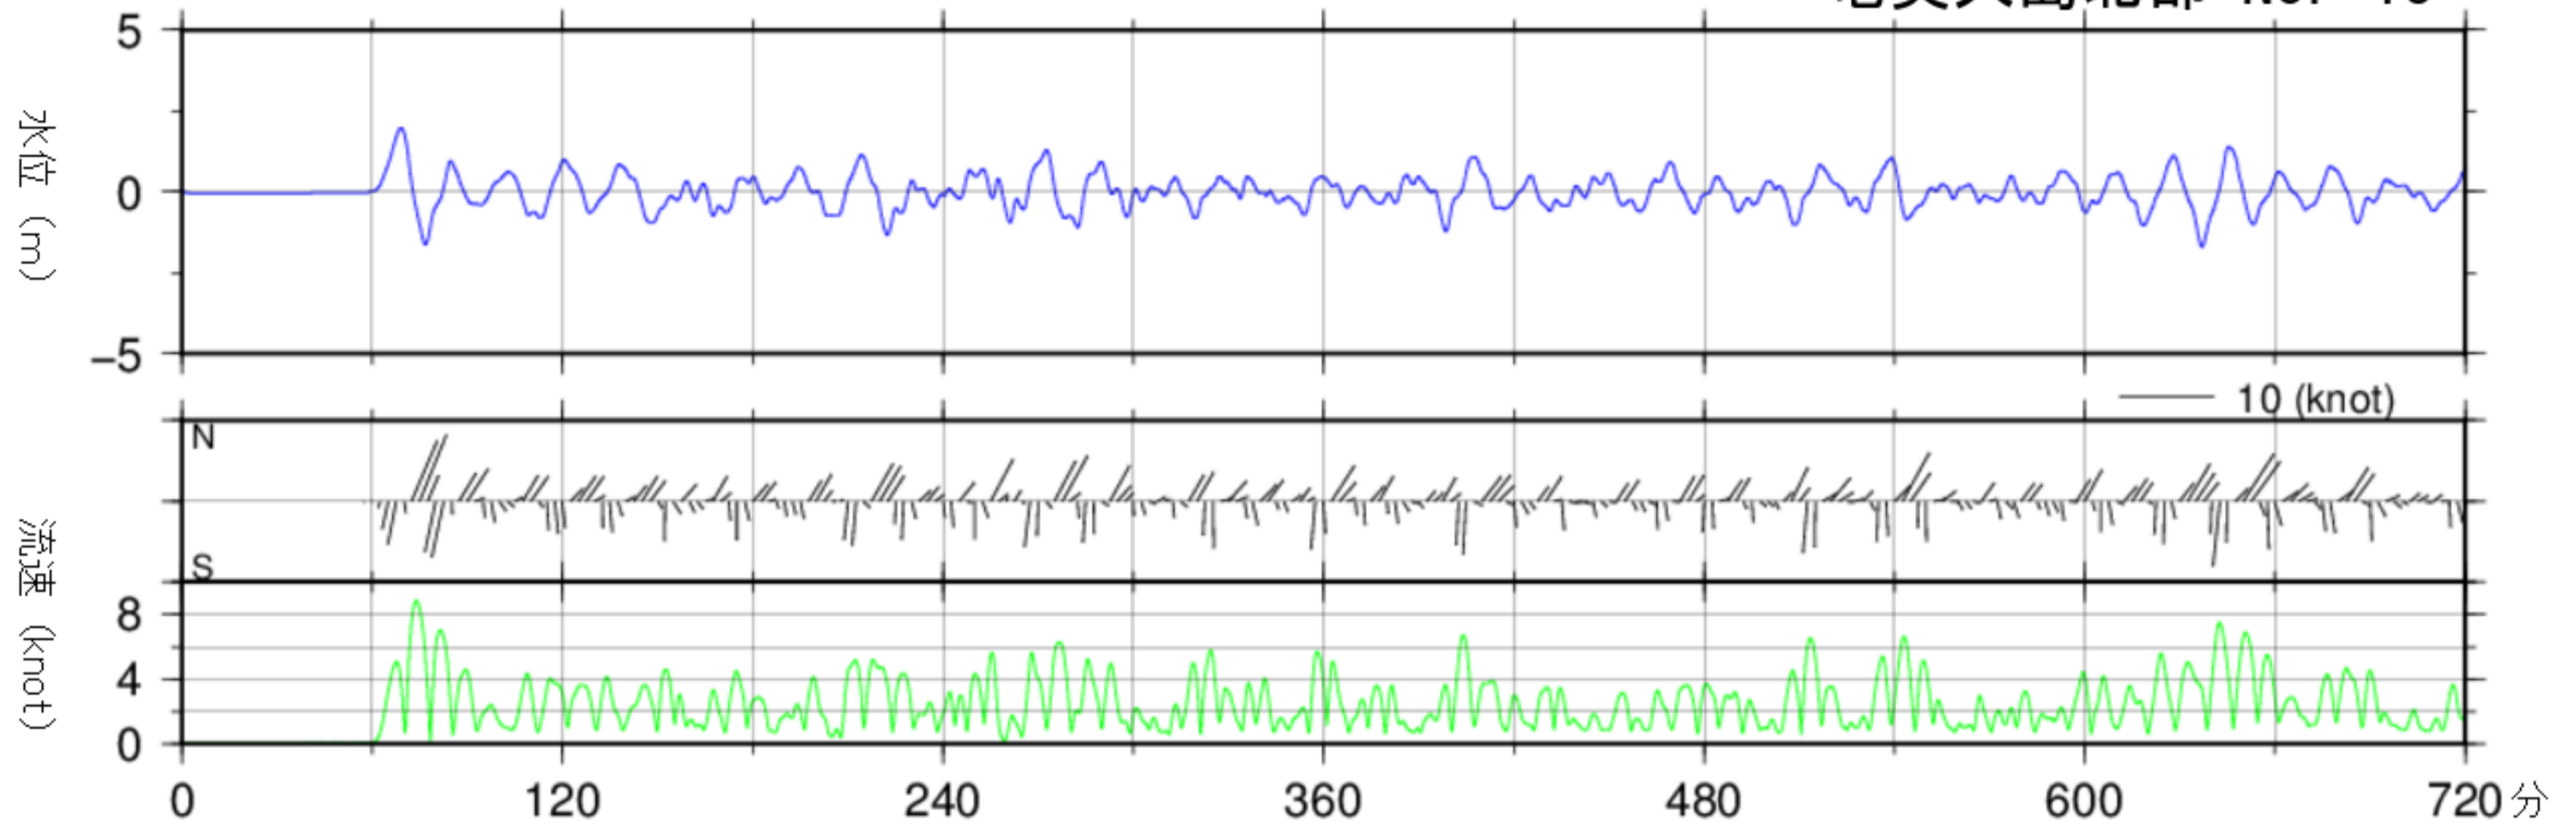
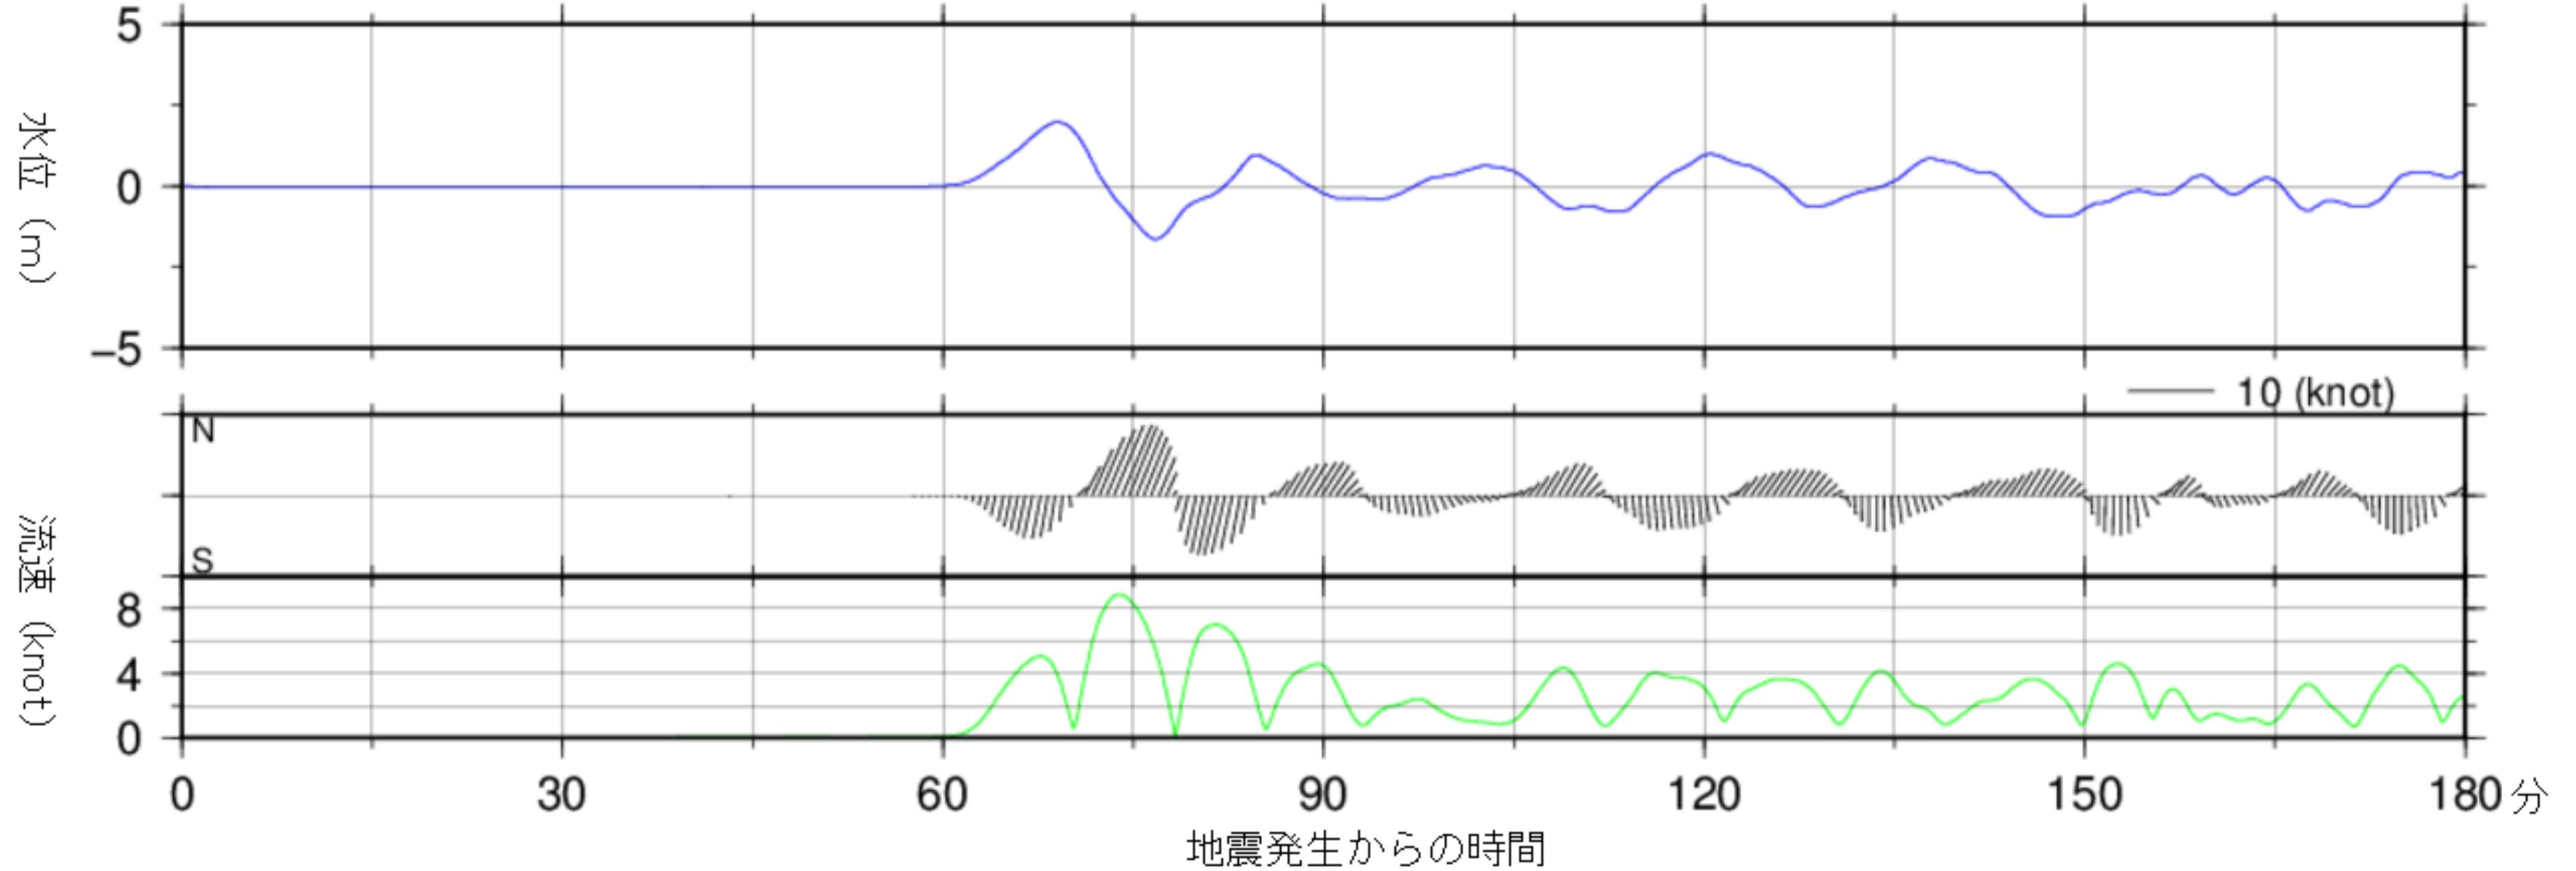
奄美大島北部 No. 13

経時変化図(干潮時, 零位は最低水面)

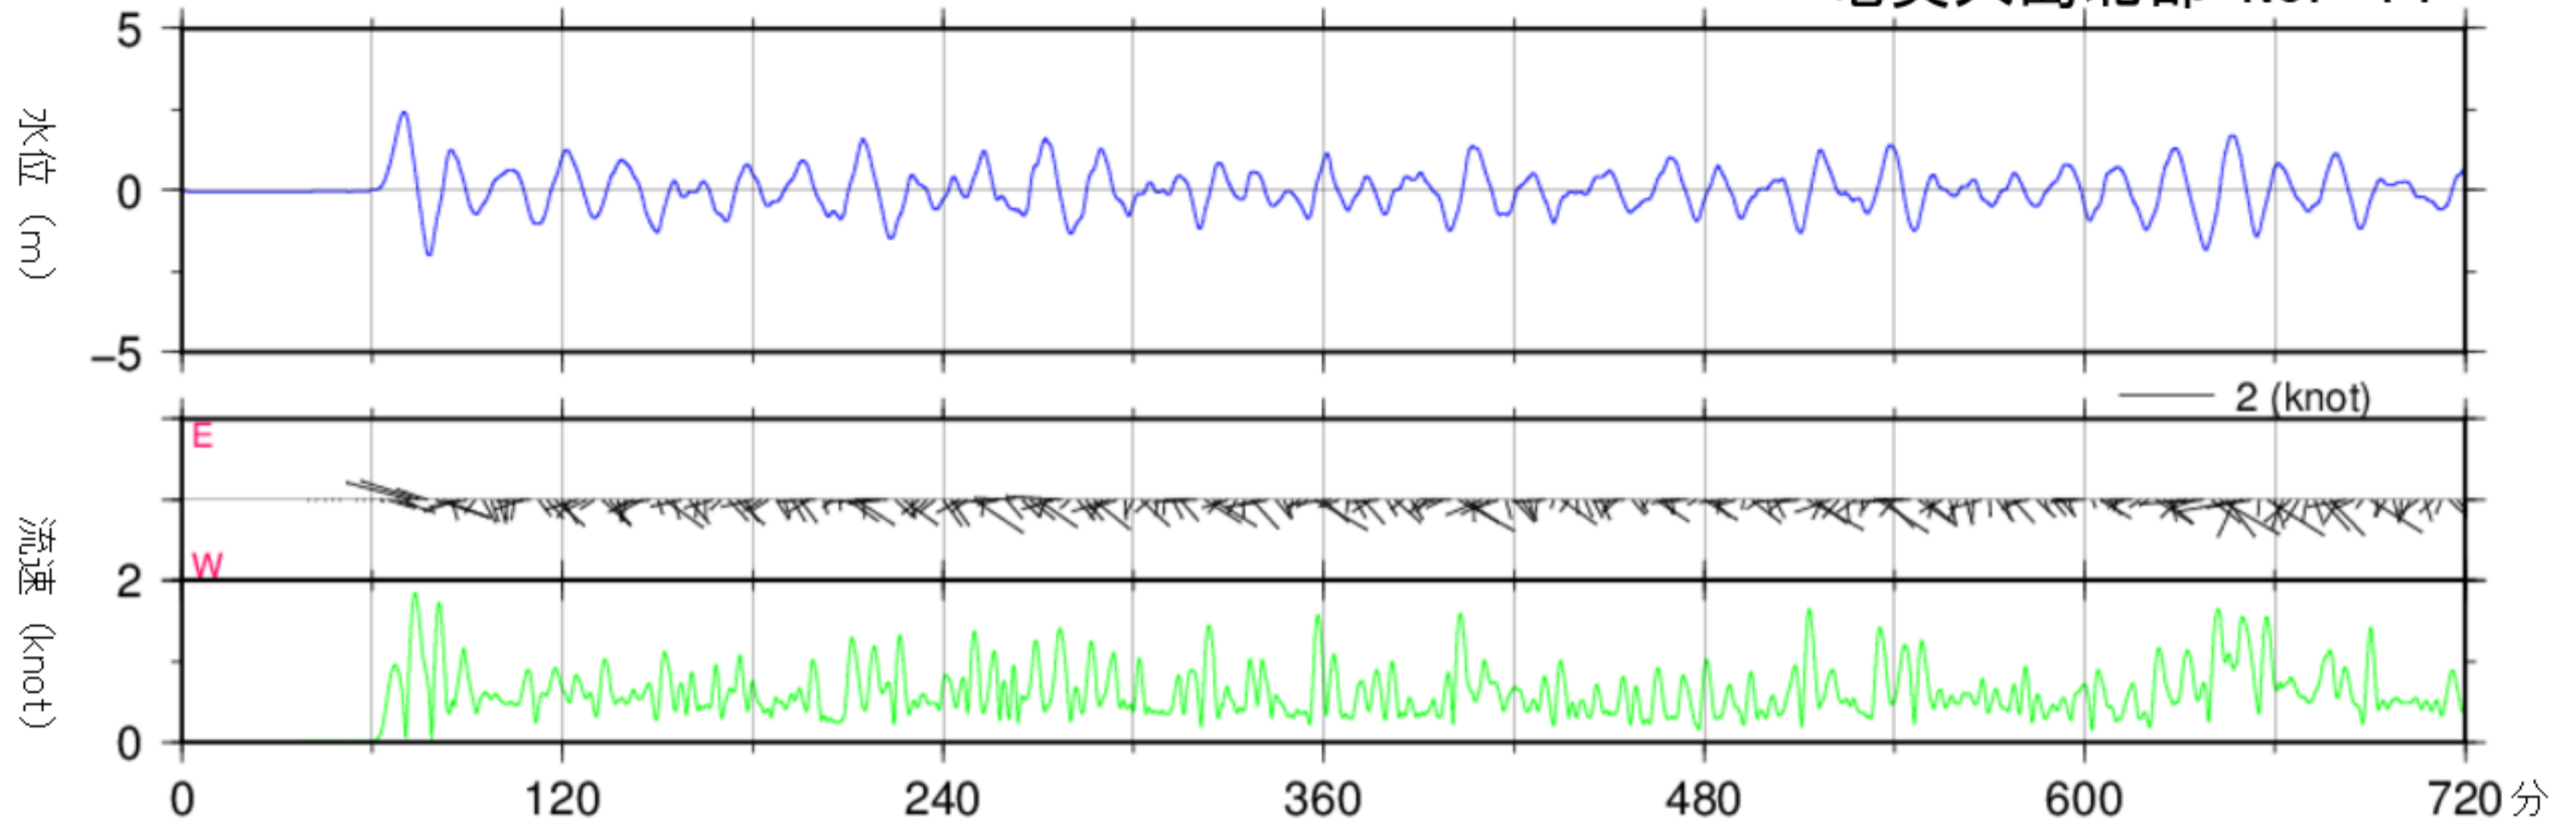
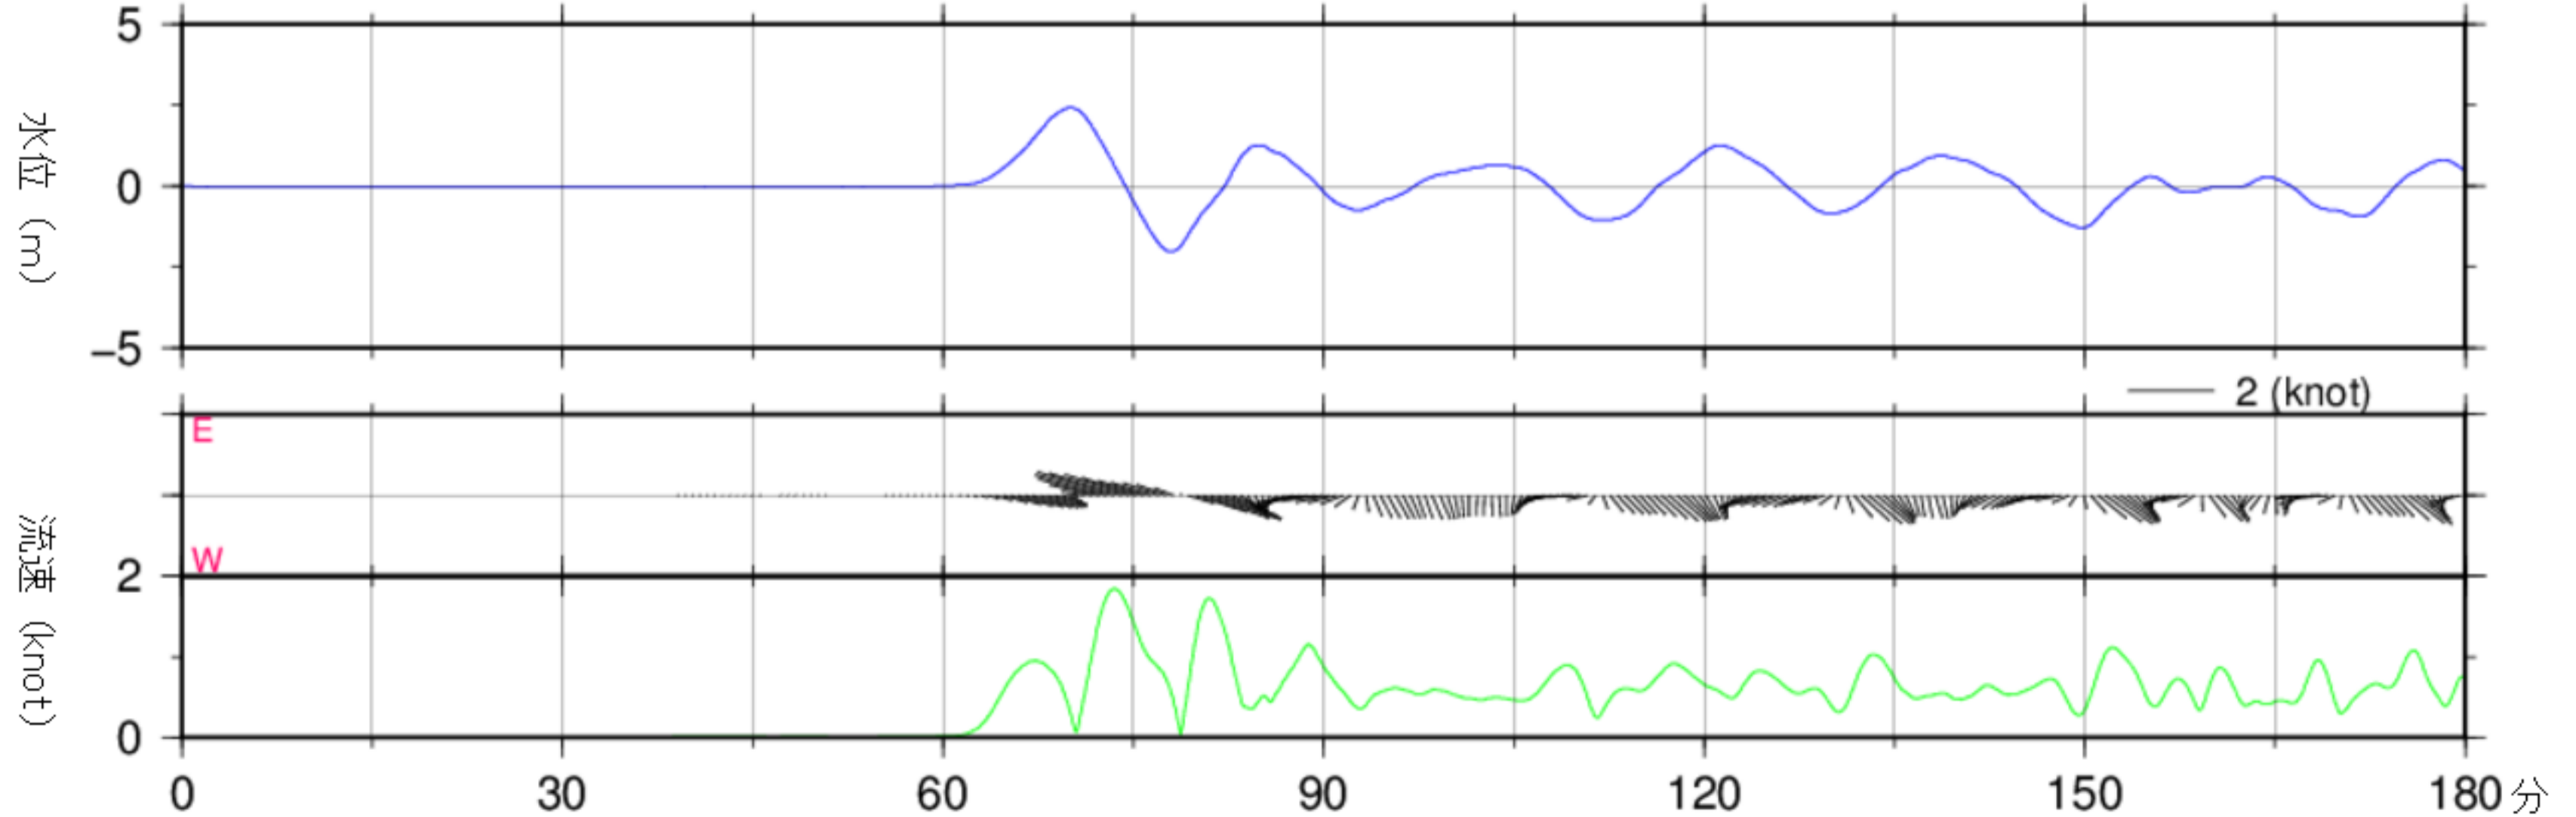
奄美大島北部 No. 14

経時変化図(干潮時, 零位は最低水面)

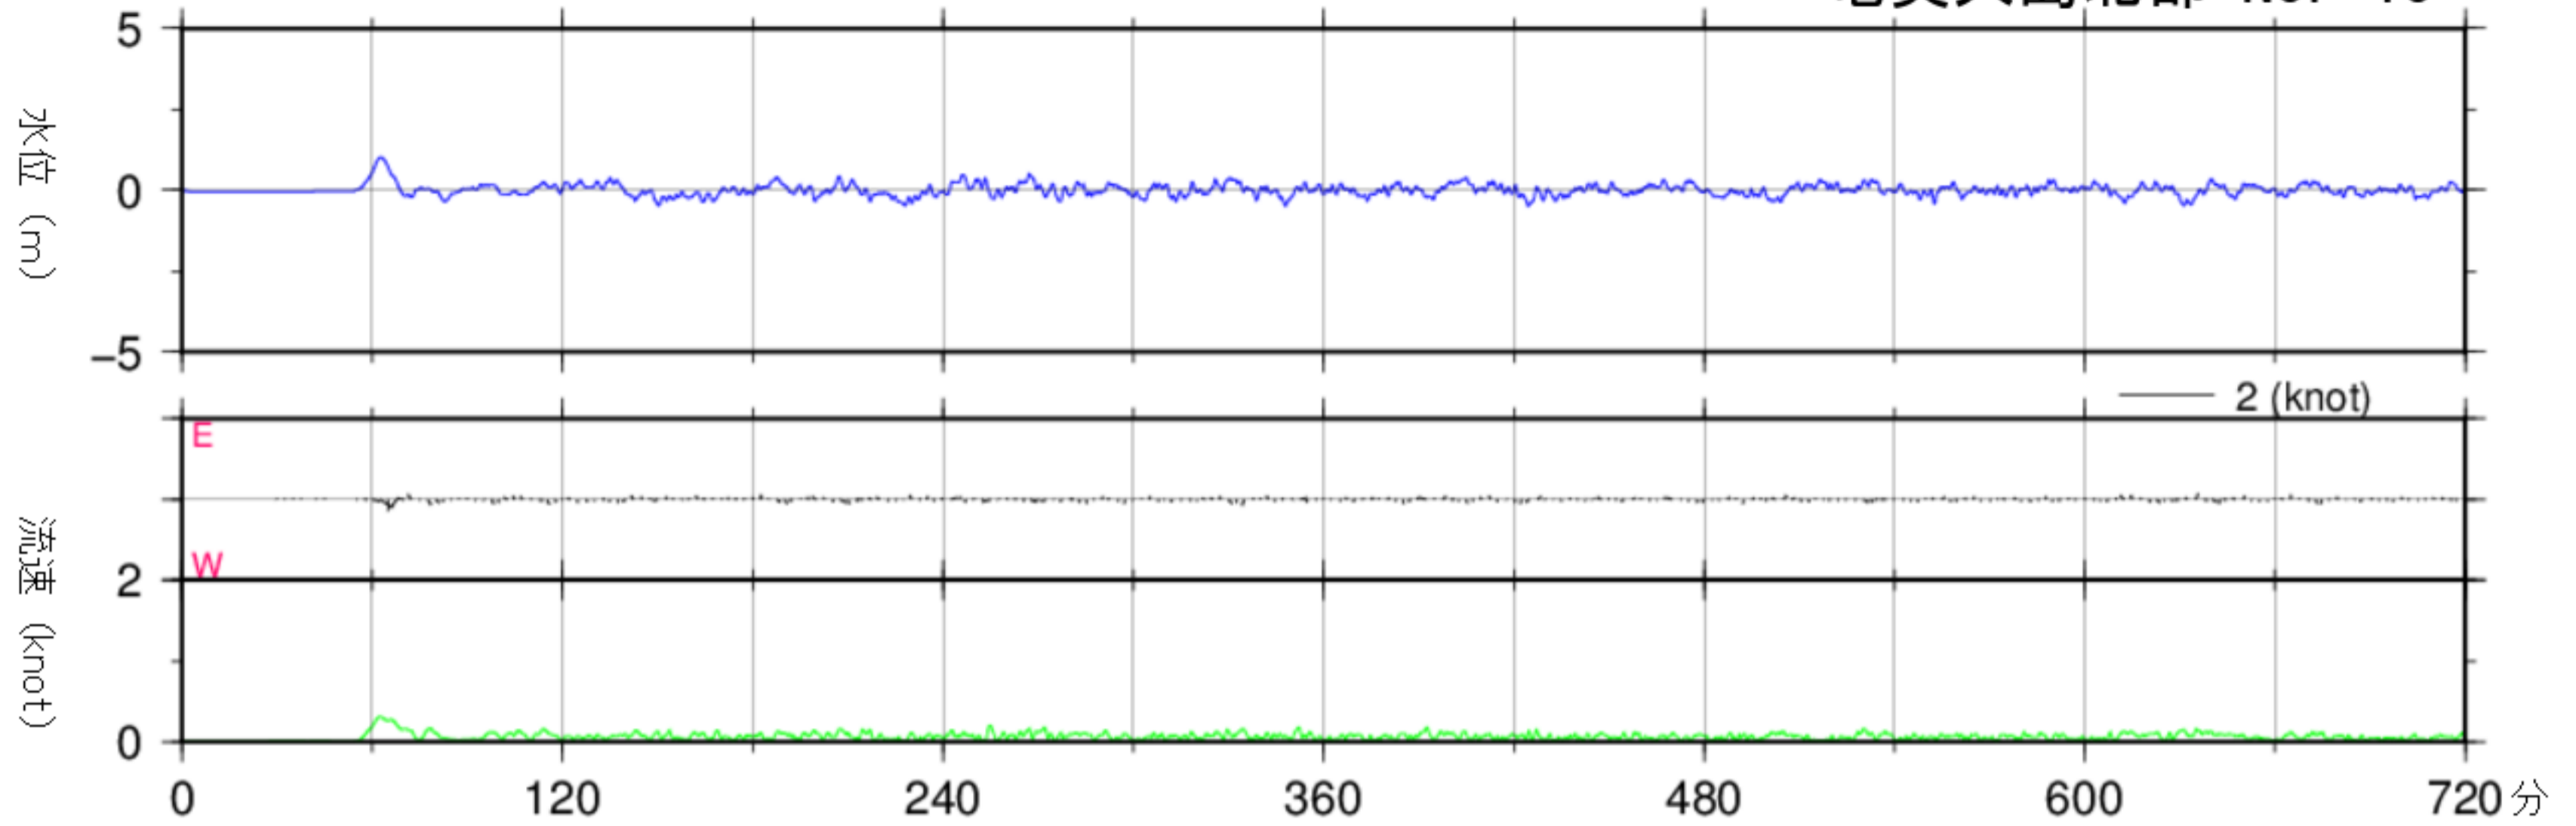
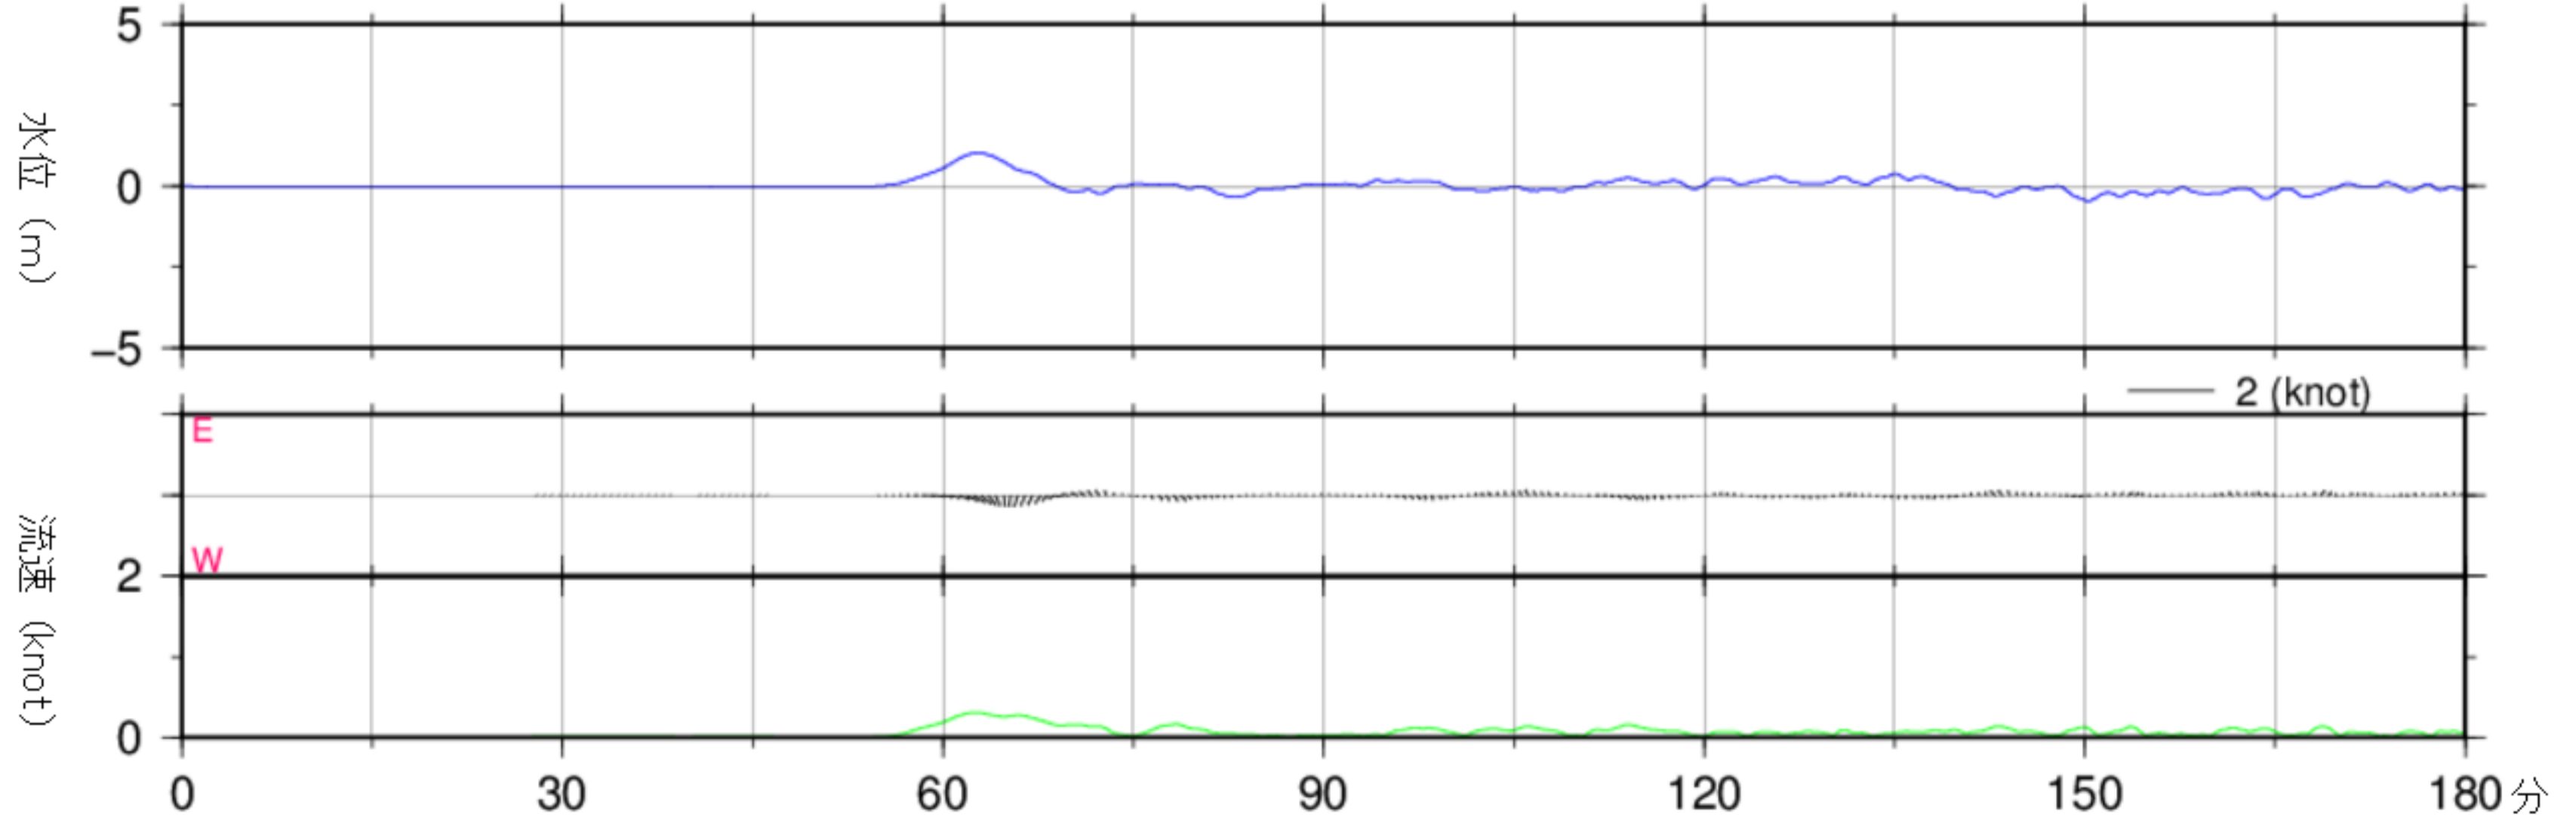
奄美大島北部 No. 15

経時変化図(干潮時, 零位は最低水面)
