経時変化図（水位、流向・流速）一覧

海域：奄美大島北部

波源：南海トラフ・ケース11

作成：海上保安庁（令和元年6月 作成）

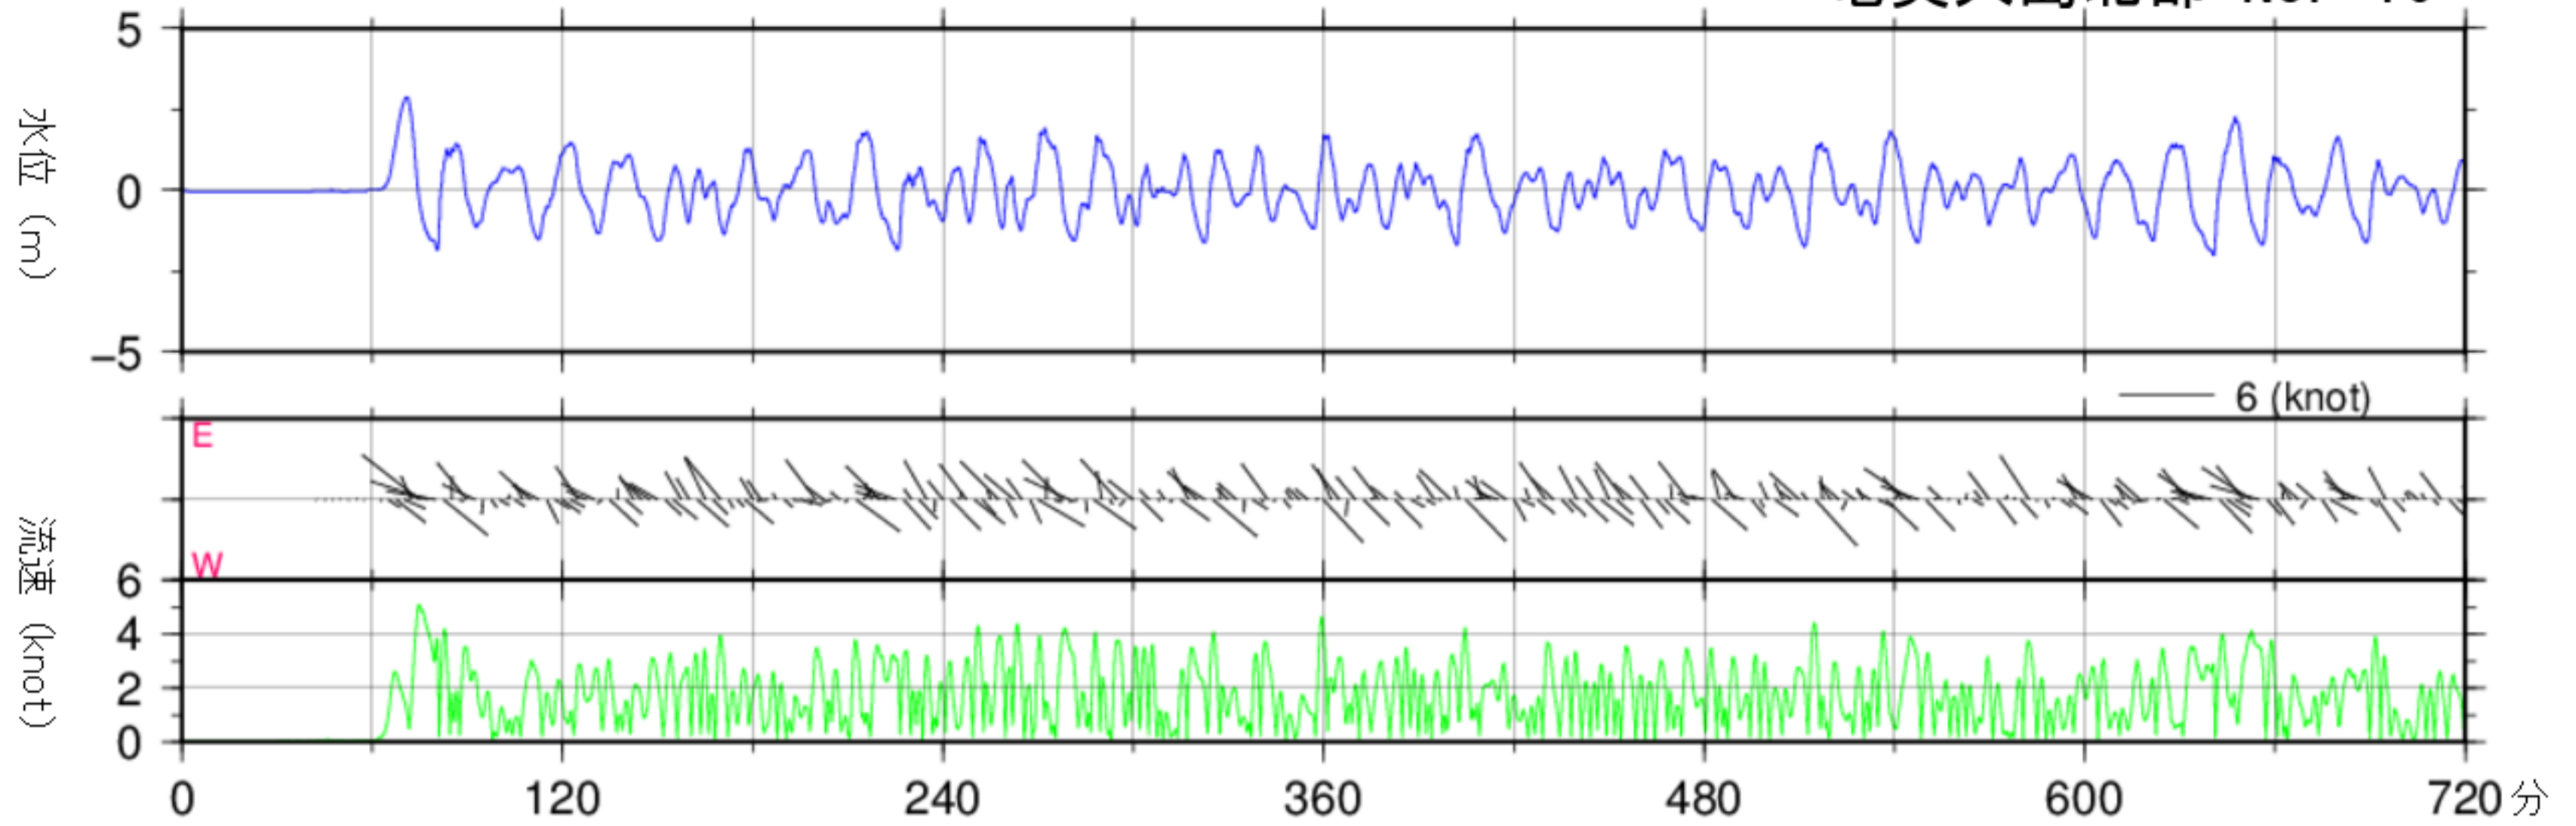
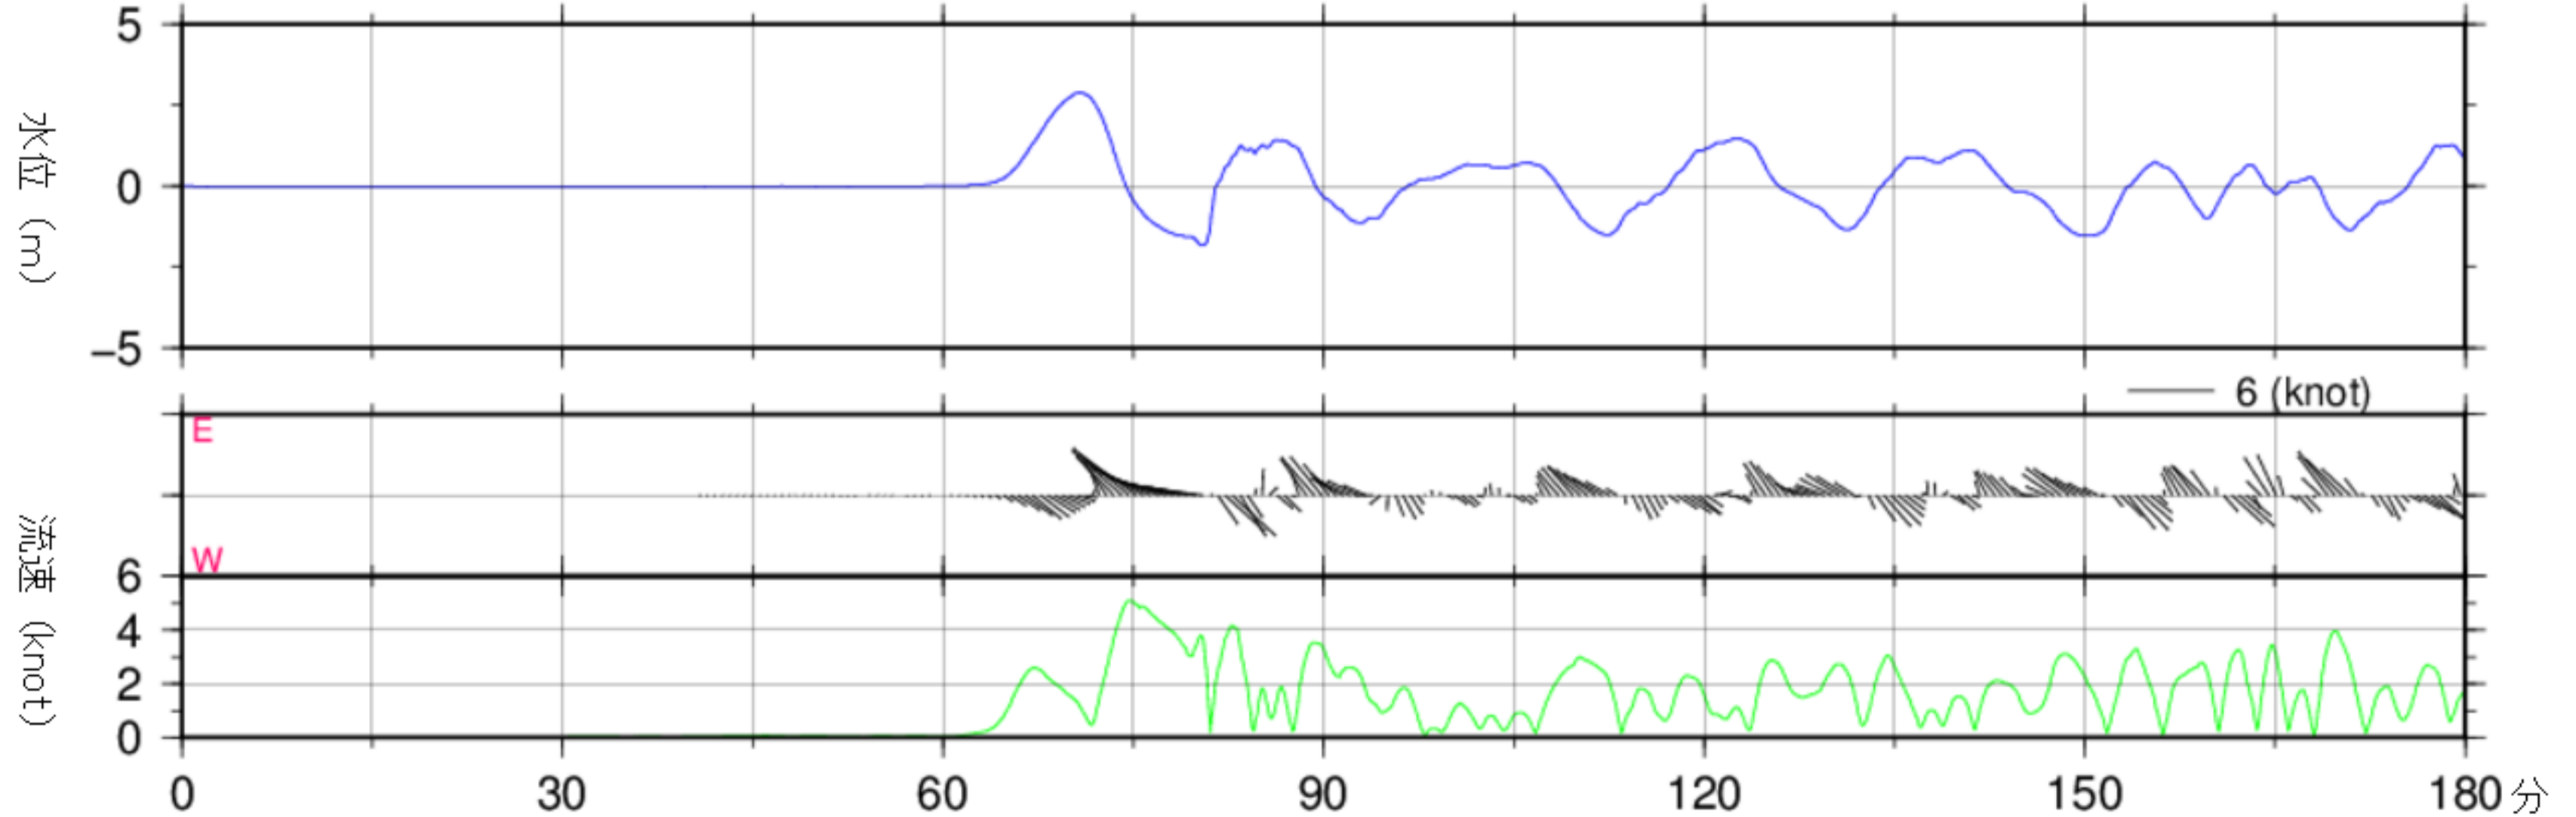
奄美大島北部 No. 16

経時変化図(干潮時, 零位は最低水面)

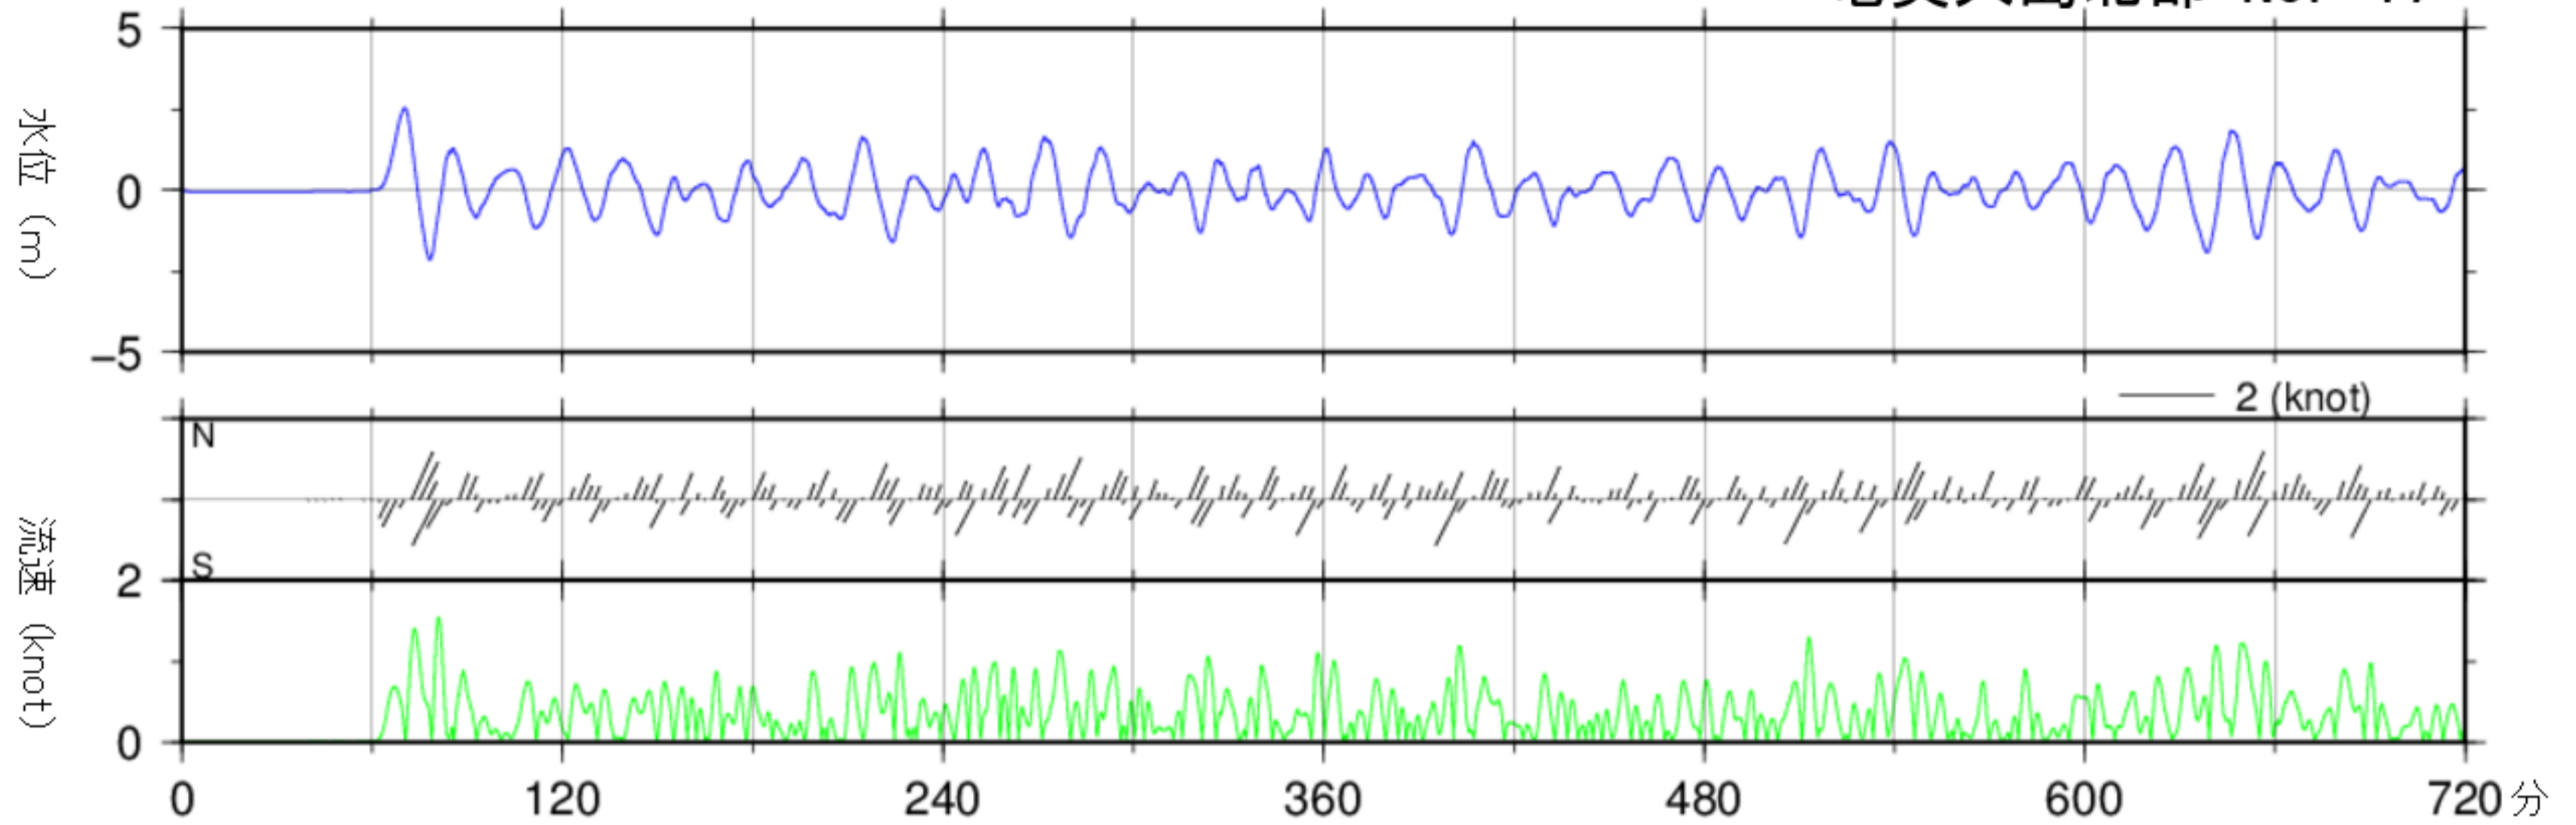
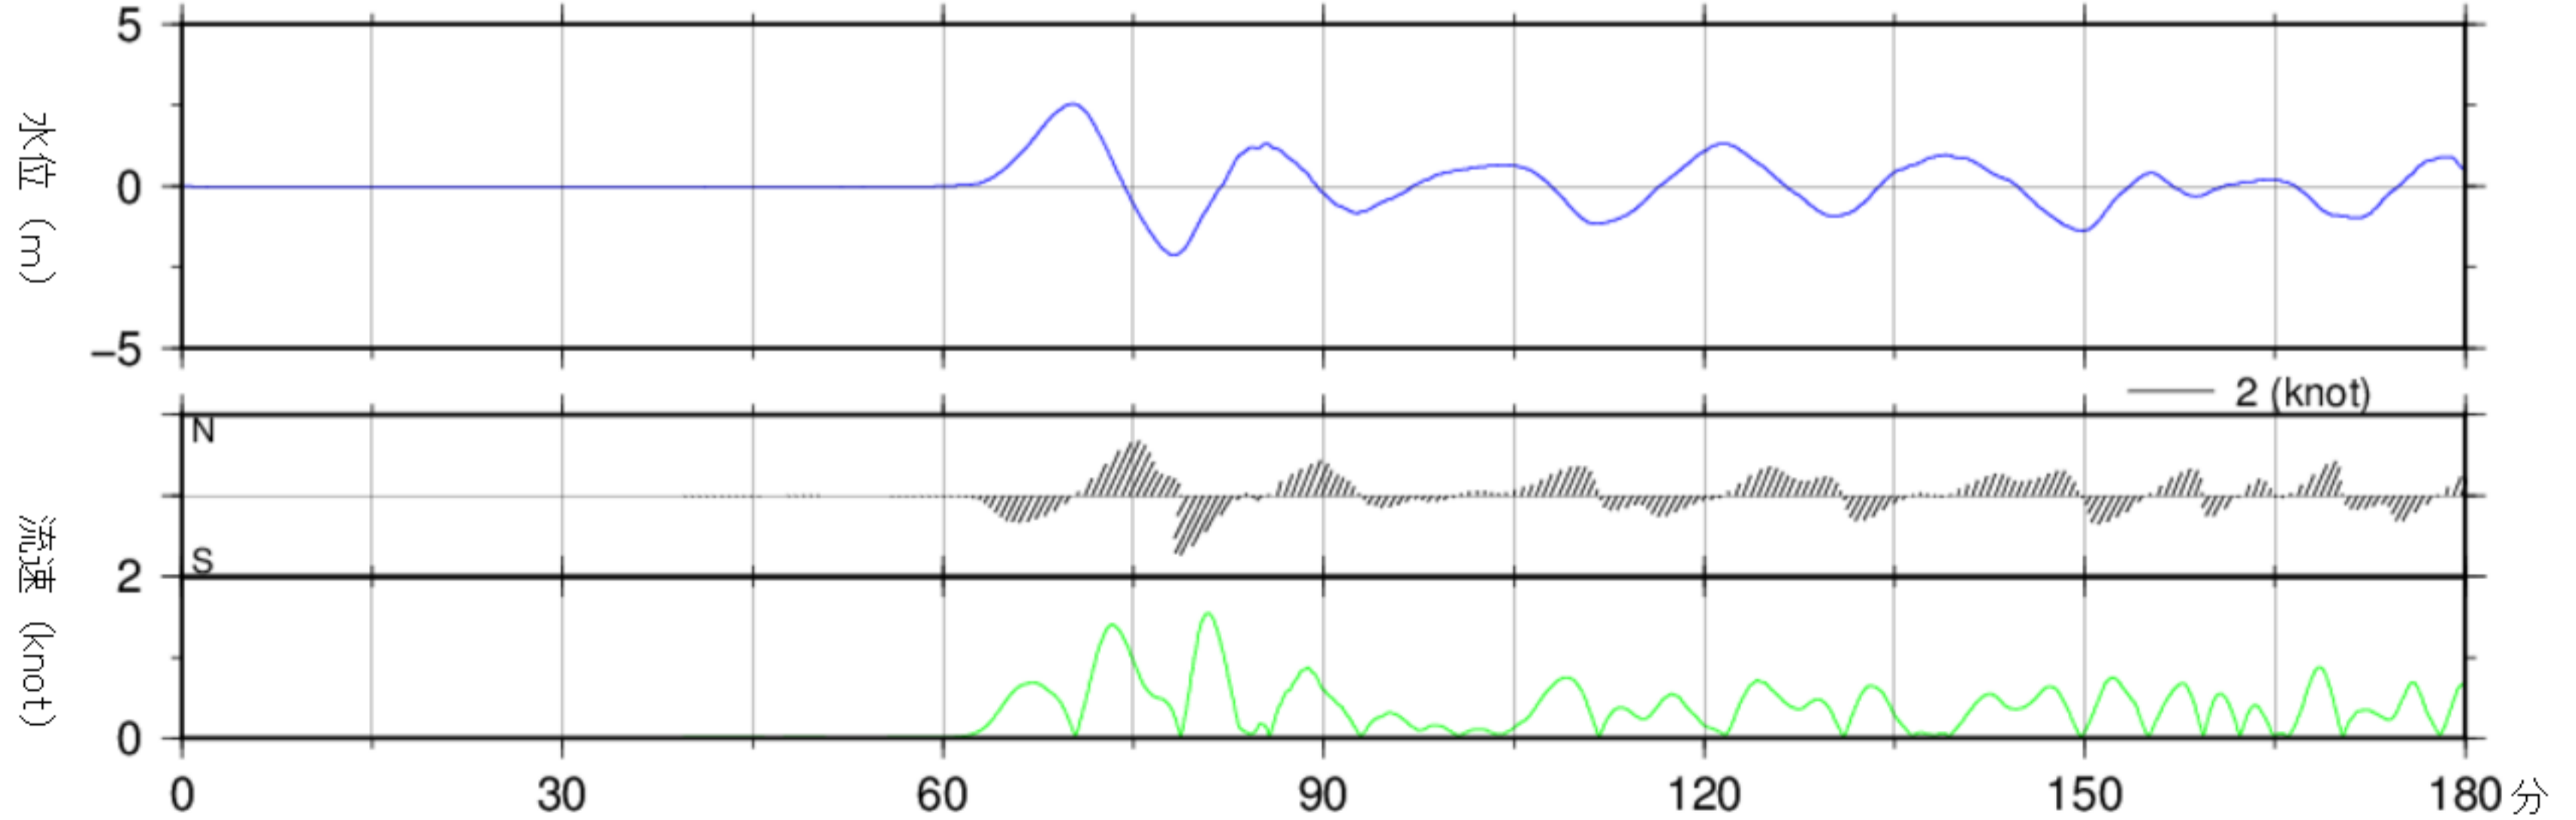
奄美大島北部 No. 17

経時変化図(干潮時, 零位は最低水面)

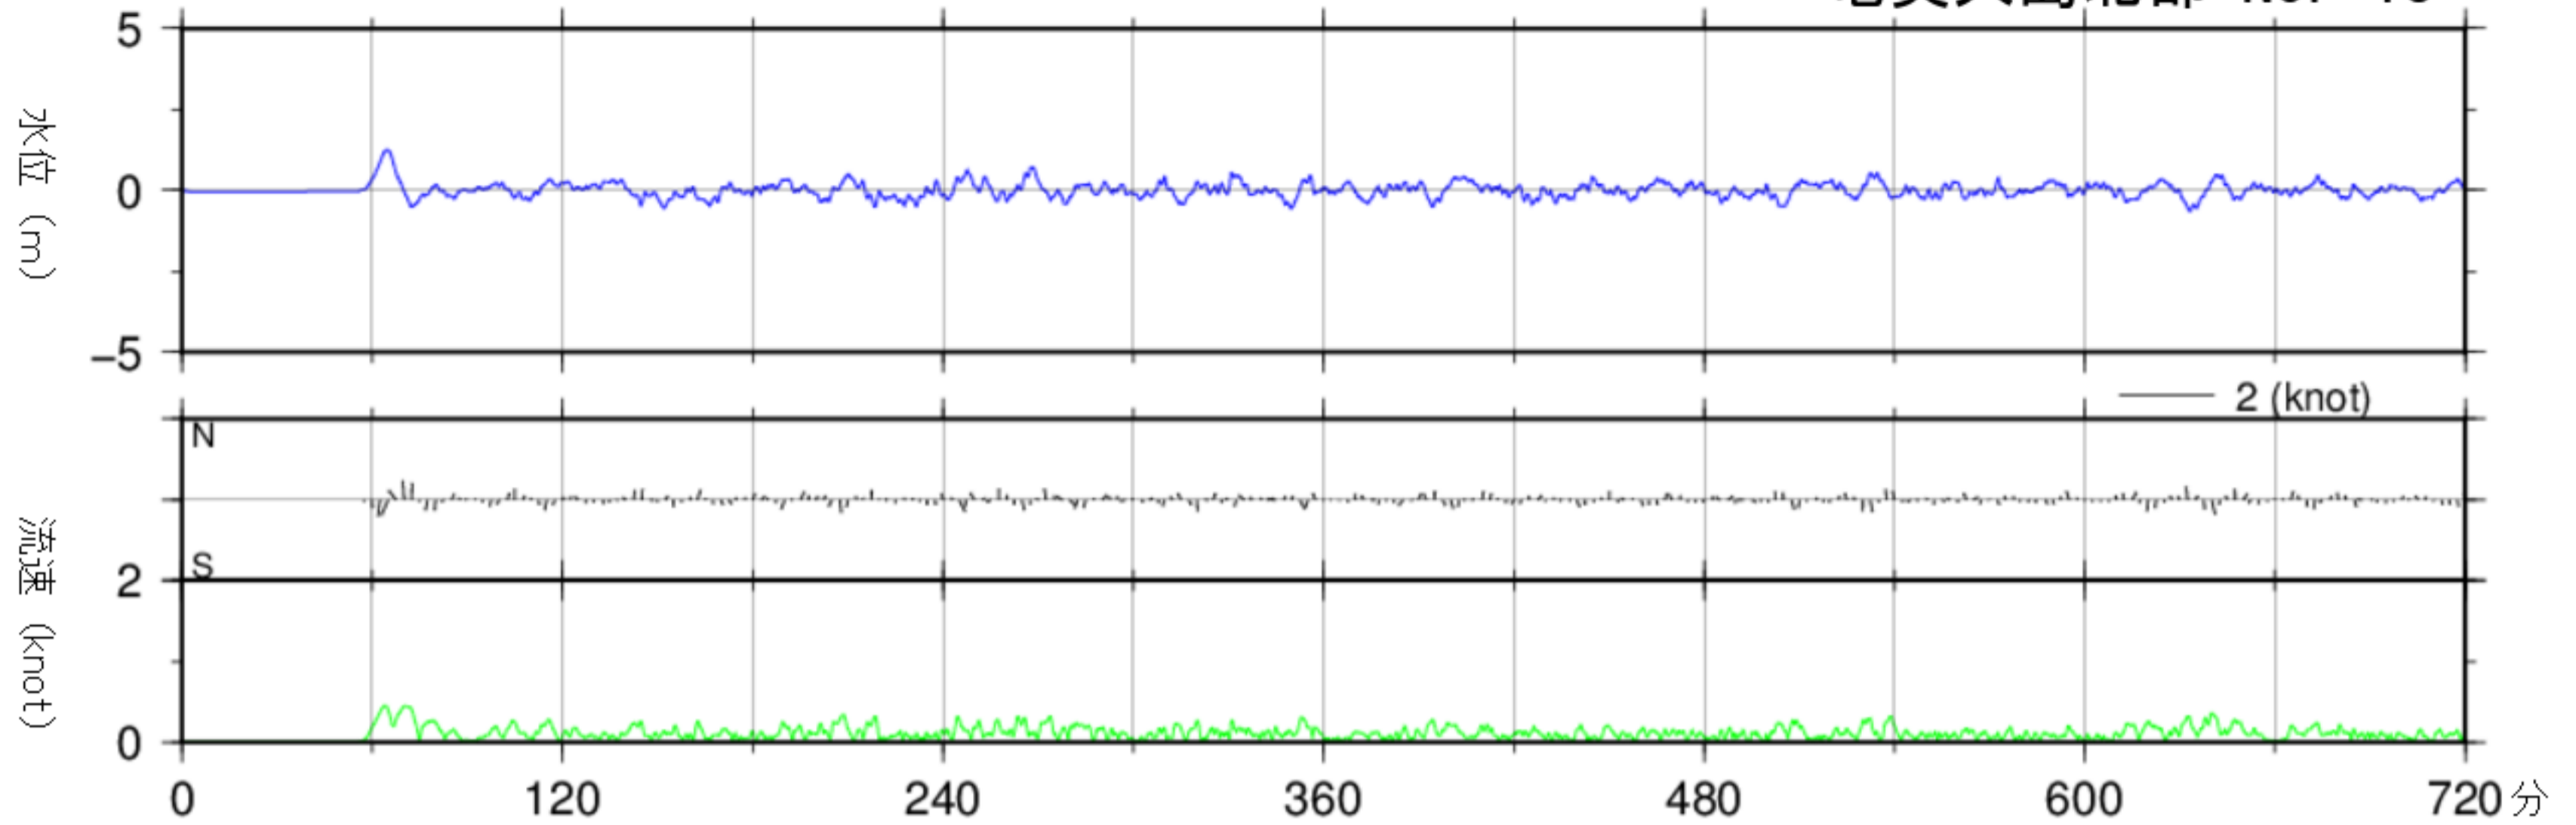
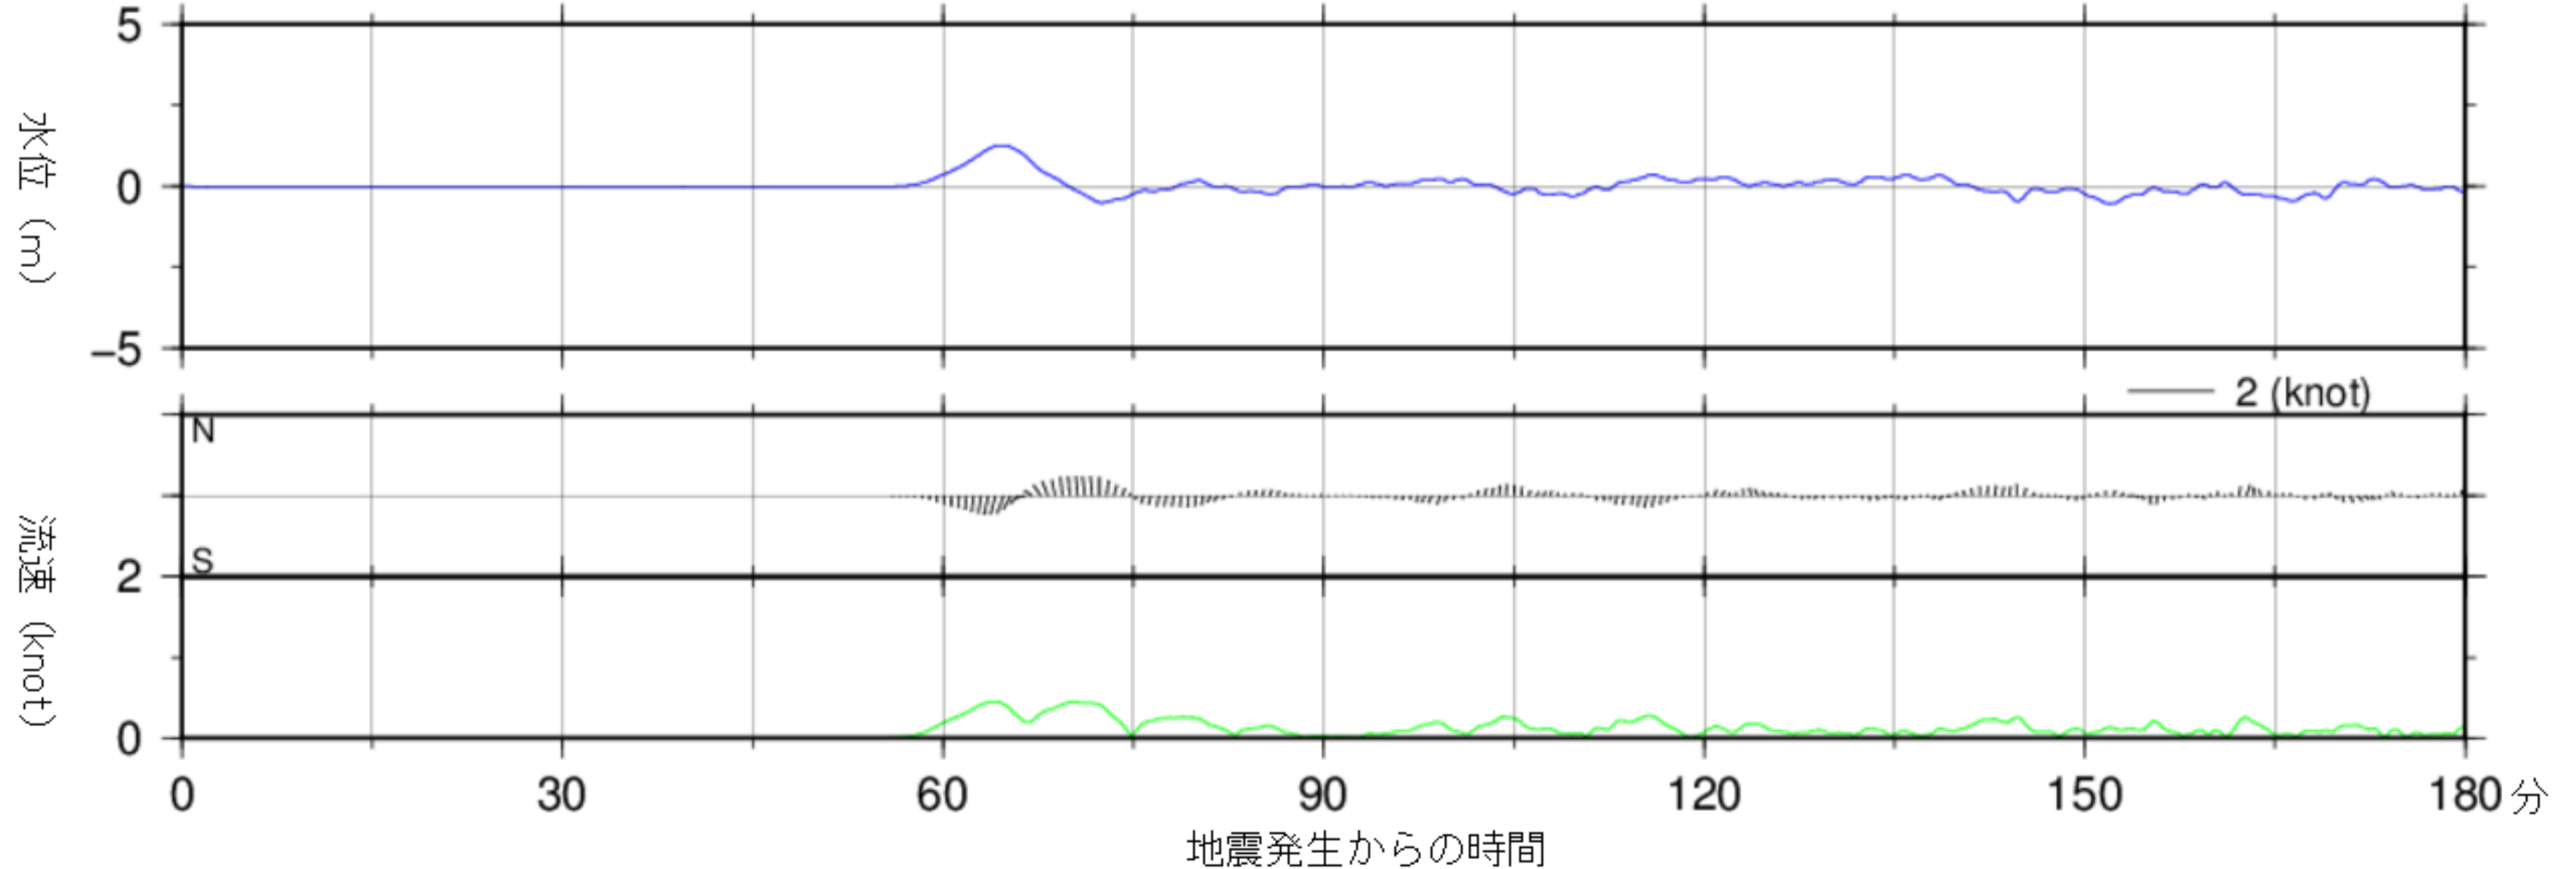
奄美大島北部 No. 18

経時変化図(干潮時, 零位は最低水面)

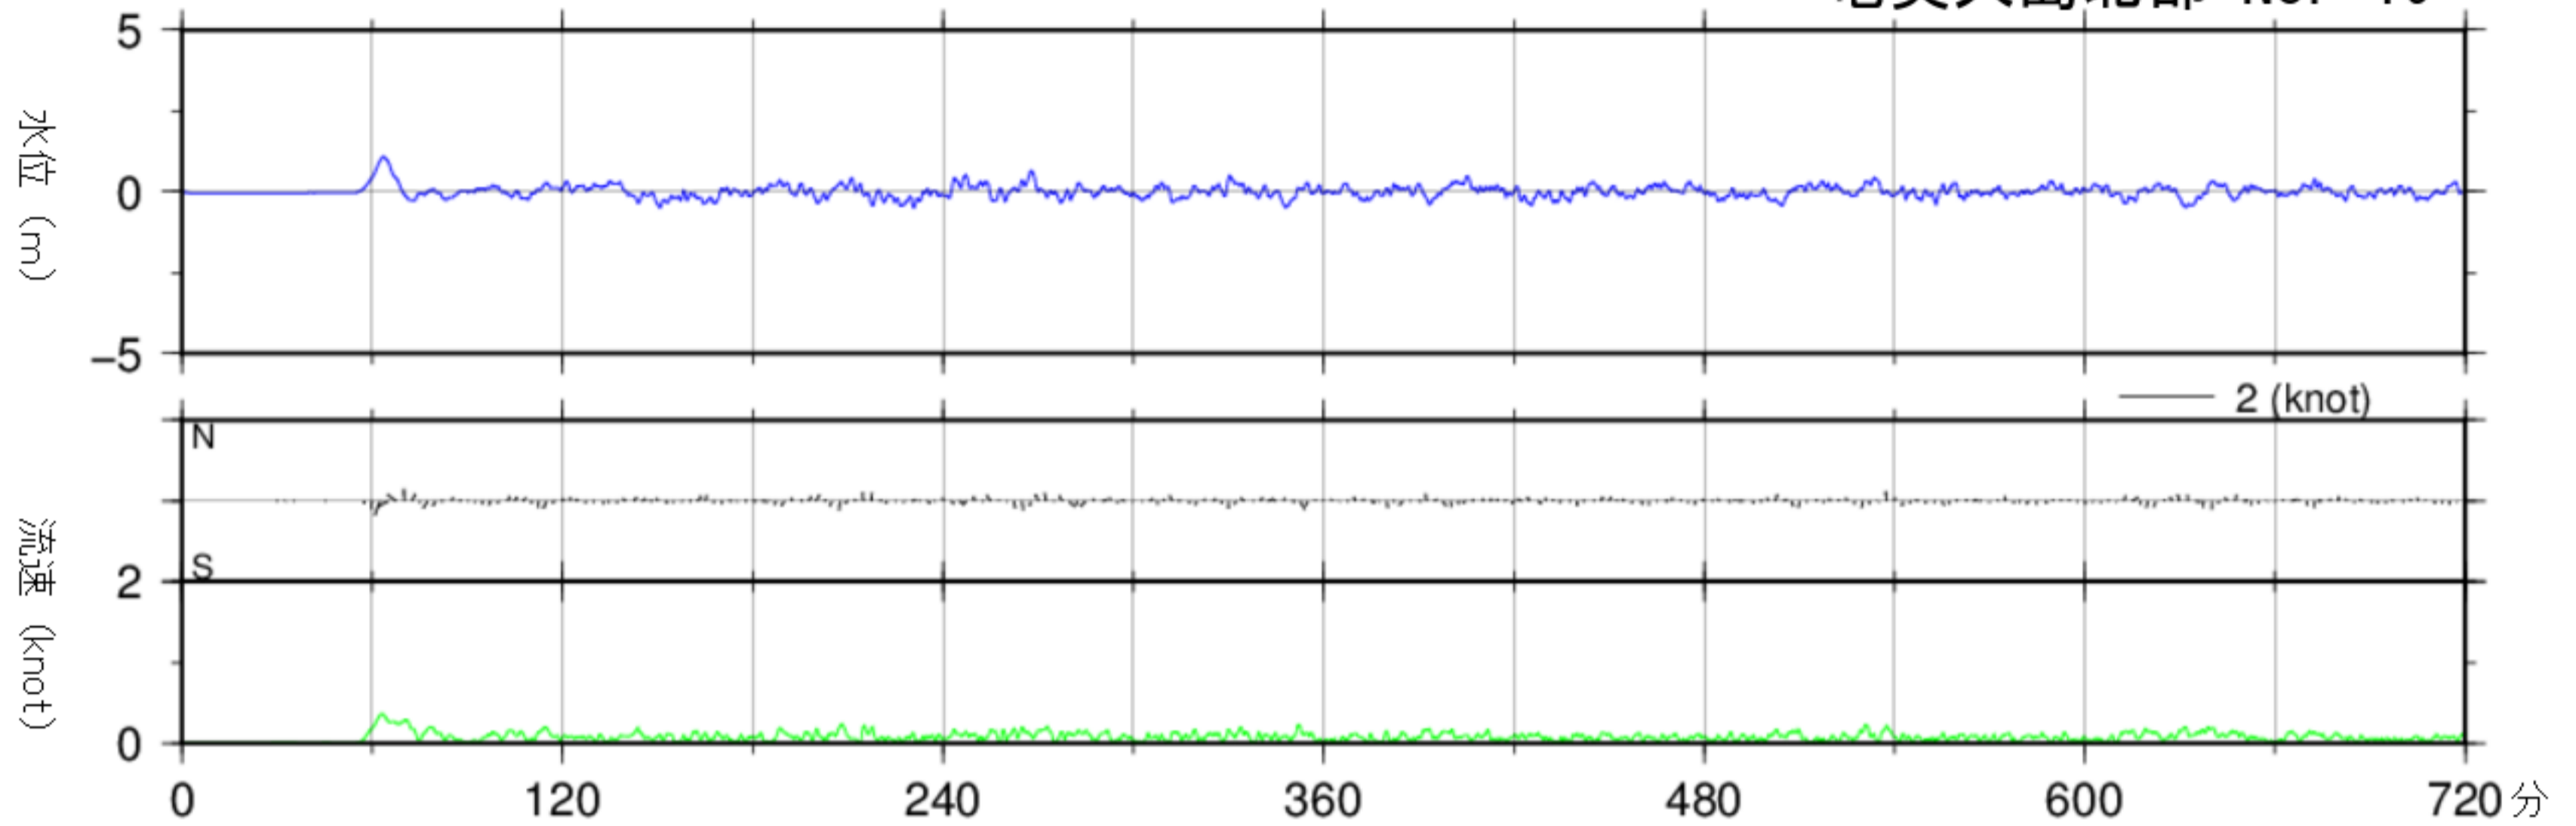
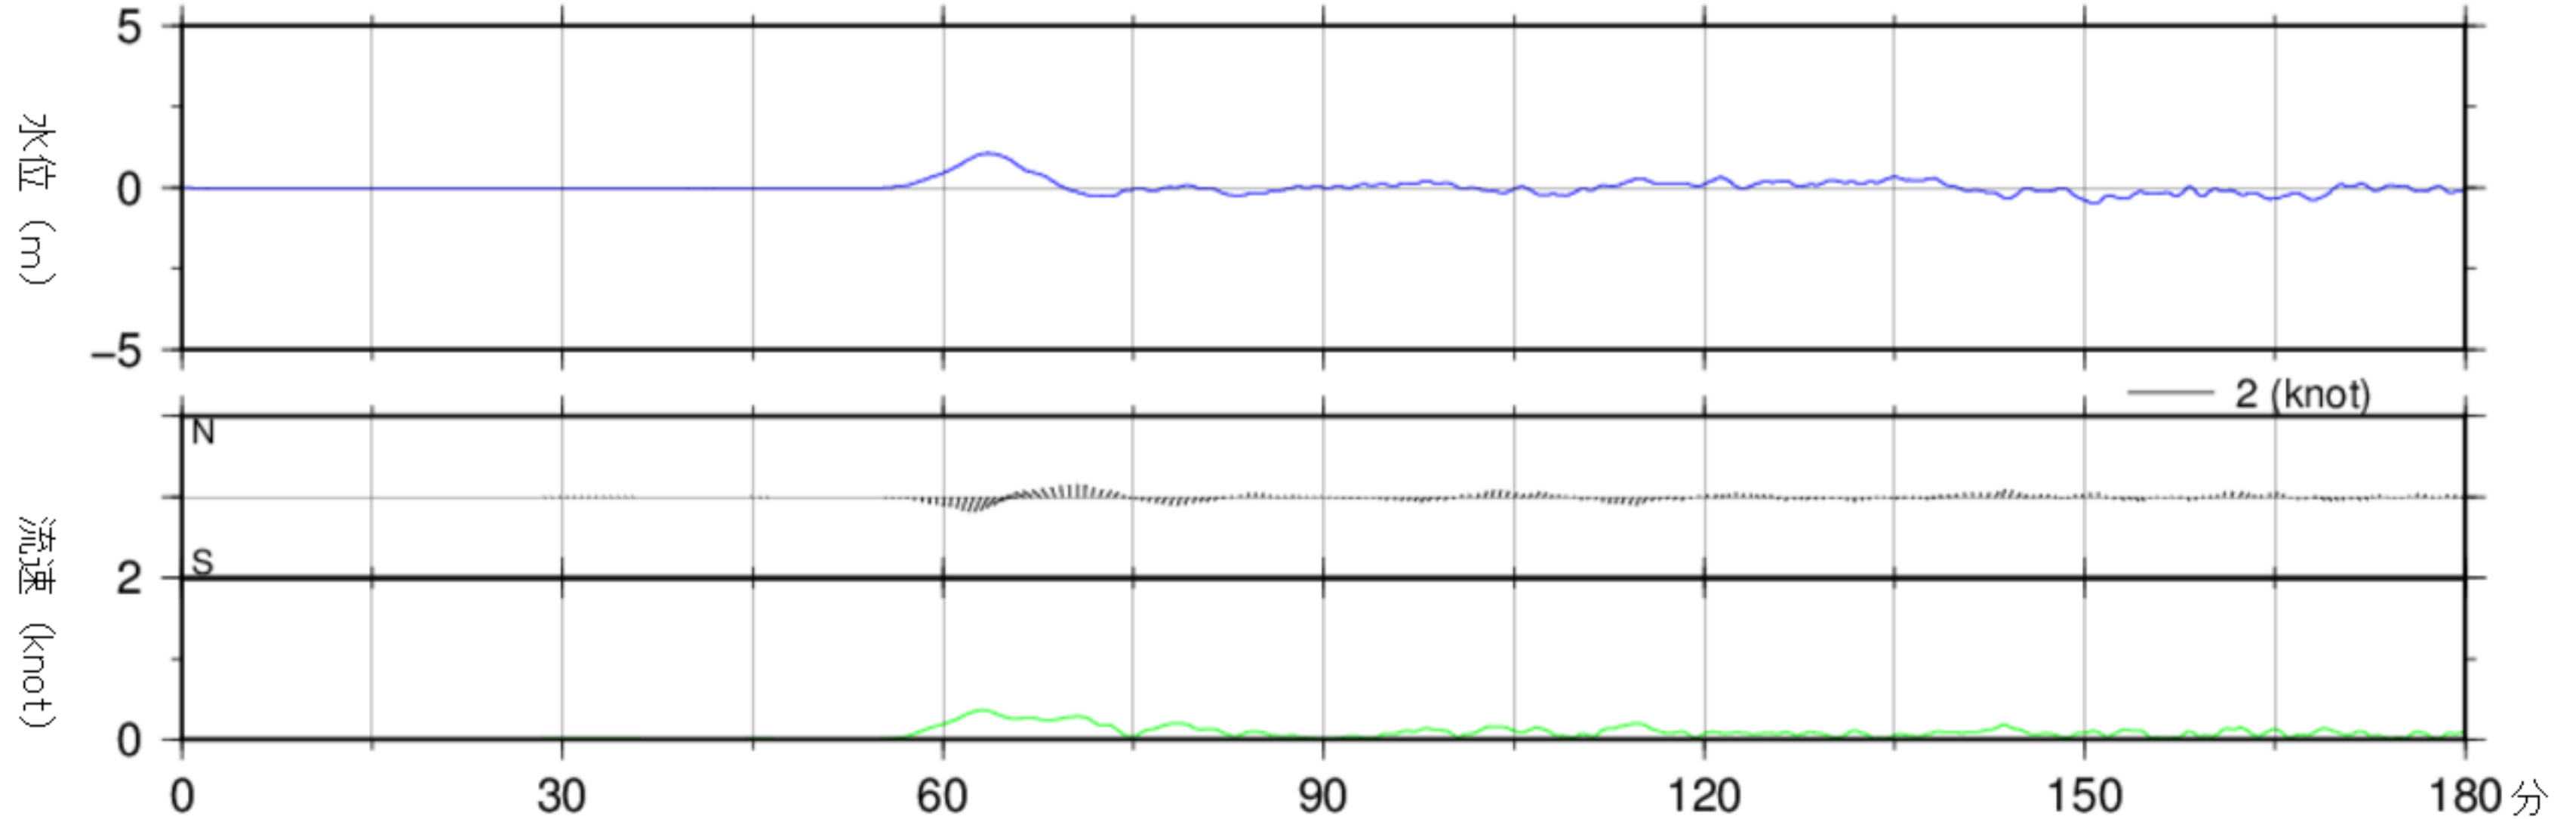
奄美大島北部 No. 19

経時変化図(干潮時, 零位は最低水面)
