## お知らせ

### 海図の精度索引図について

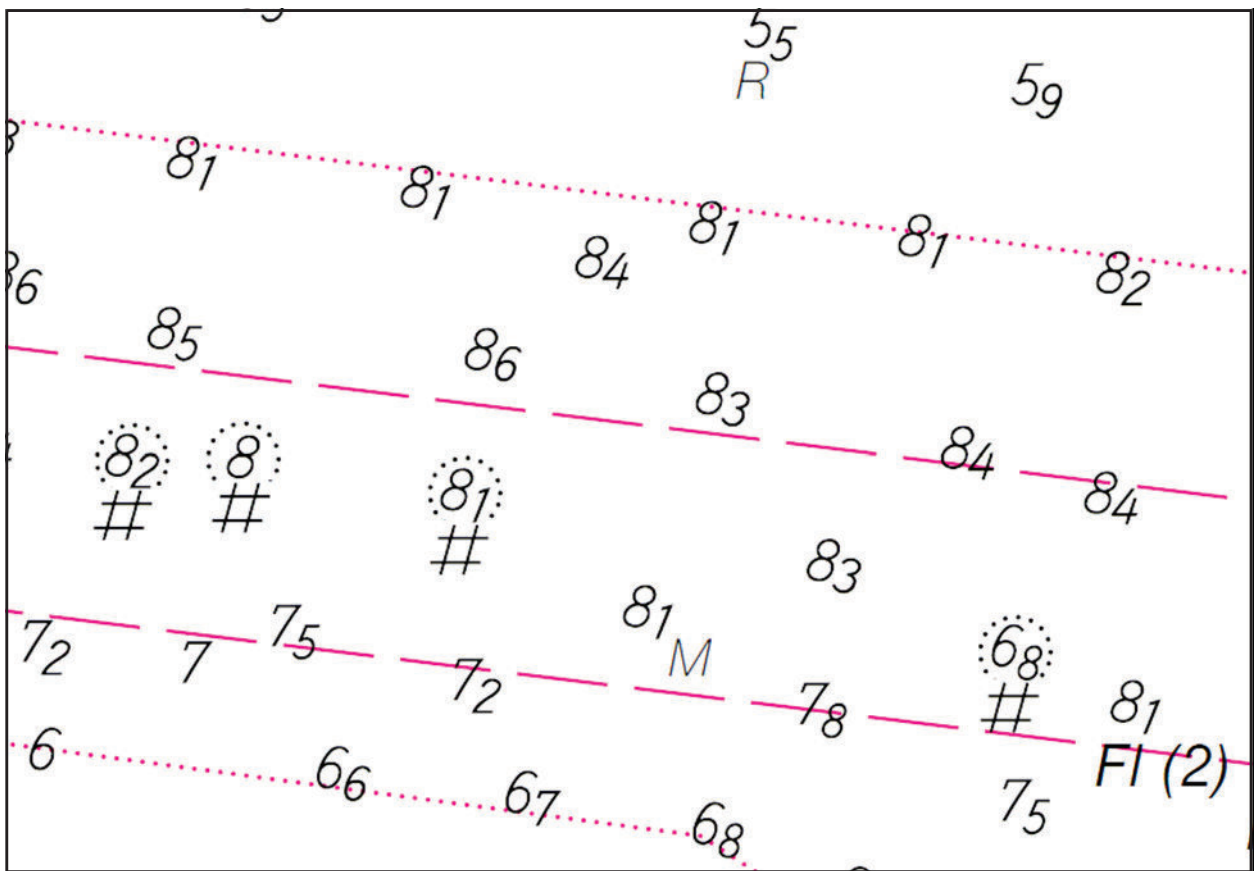
地震後の測量区域  
Area of surveys after  
the earthquake.
