# 五管区水路通報第12号

108項-114項

令和7年3月28日

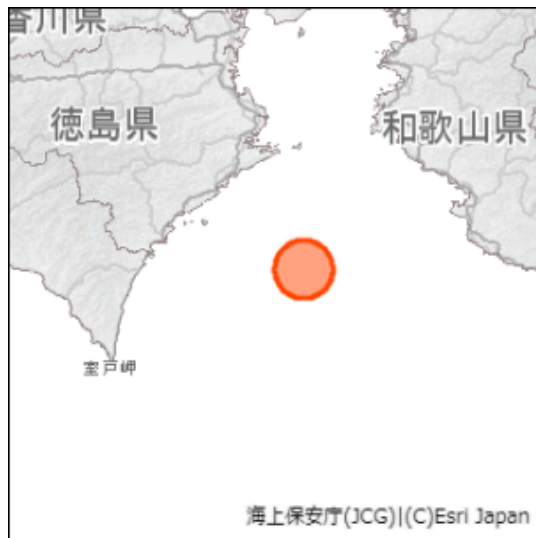
自衛艦・自衛隊航空機による水上射撃訓練が実施される。

期 間 令和7年4月14日～18日 0700～2100

区 域 33-30-12N 134-49-50Eを中心とする半径5海里の円内

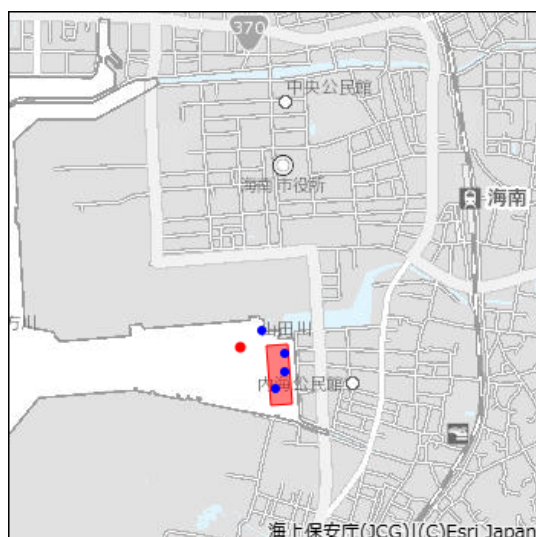
## ★7年109項 紀伊水道 – 和歌山下津港、海南区、第1区 水深減少、浅所及び水中障害物存在

完成した水門付近において、水深減少、浅所及び水中障害物が存在する。

1. 海図図載より約1.0m～2.0m減少している

区 域 下記4地点により囲まれる区域

2. 浅所存在

位 置 (5) 34-09-03.9N 135-12-28.8E (水深約5.3m)

3. 水中障害物存在

位 置 下記4地点付近

(6) 34-09-05.3N 135-12-30.9E (水深約0.6m、比高0.7m)

(7) 34-09-03.4N 135-12-33.3E (水深約1.5m、比高2.6m)

(8) 34-09-01.9N 135-12-33.3E (水深約2.8m、比高0.6m)

(9) 34-09-00.4N 135-12-32.4E (水深約3.8m、比高0.7m)

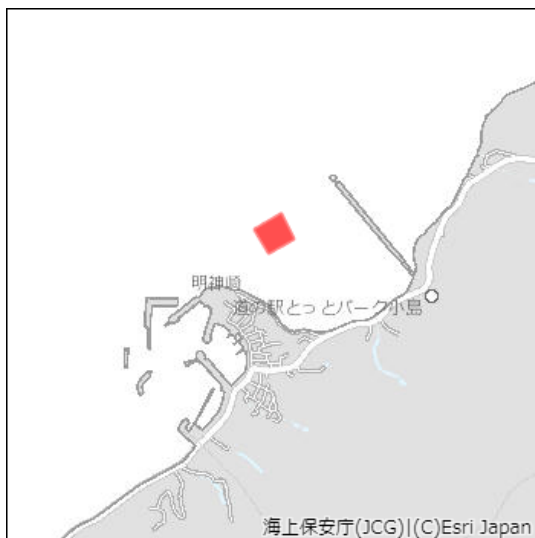
## ★7年110項 大阪湾 - 深日港西方 魚礁設置

海釣り公園付近において、魚礁(11m×11m×高さ約3m)が19基設置された。

区 域 34-18-59N 135-05-44E 付近

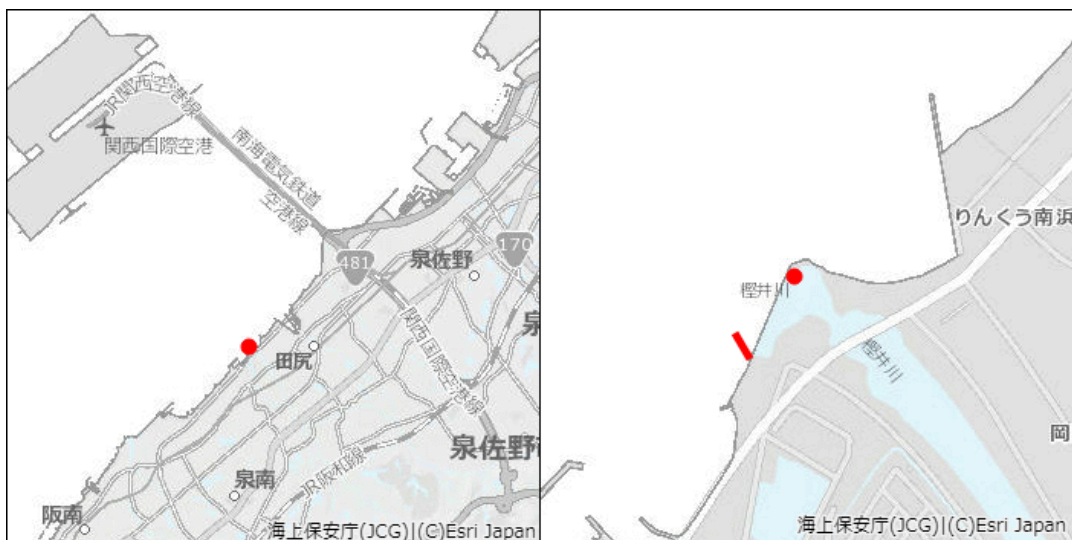
## ★7年111項 大阪湾 - 泉州港南東方 干出等存在

樫井川河口において、干出及び突堤が存在する。

1. 干出(陸地を含む)

区 域 (1) 34-23-37N 135-16-38E 付近

2. 突堤

区 域 下記2地点を結ぶ線上付近(幅約6m)

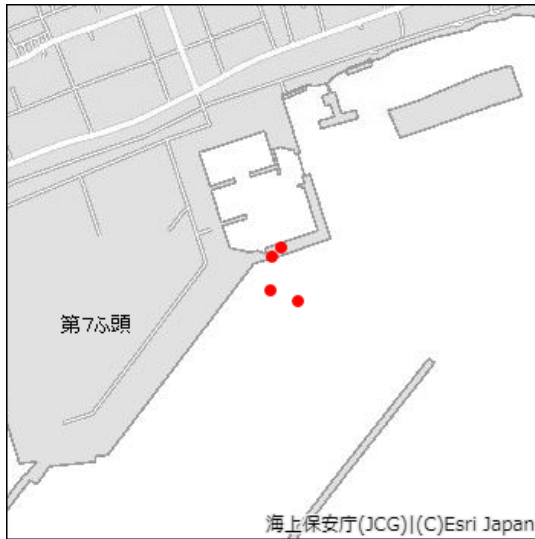
## ★7年112項 四国南岸 - 高知港 灯付浮標等設置

第7ふ頭東方において、下記のとおり灯付浮標及び標識灯が設置された。

1. 灯付浮標(緑)設置

位 置 下記2地点

2. 灯付浮標(赤)設置

位置 (3) 33-30-45.0N 133-35-36.9E

3. 標識灯(赤)設置

位置 (4) 33-30-49.5N 133-35-35.2E

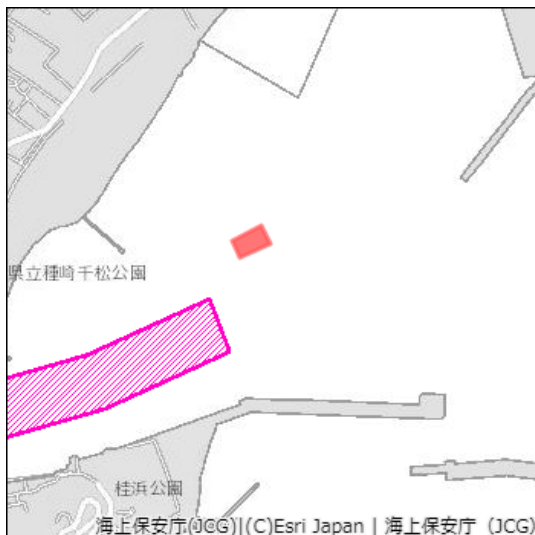
## ★7年113項 四国南岸 - 高知港 ケーソン仮置場について

種崎防波堤東方に海図記載あるケーソン仮置場は下記の範囲に拡大された。

位置 下記4地点で囲まれる区域

備考 ケーソン仮置場を灯付浮標にて明示

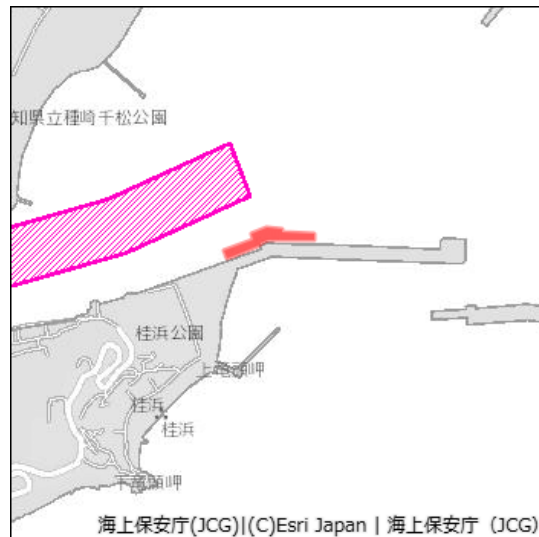
## ★7年114項 四国南岸 - 高知港 被覆ブロック存在

桂浜防波堤北側において、被覆ブロック（干出）が存在する。

区域 下記9地点及び陸岸により囲まれる区域

区域を示す黄色灯付浮標を設置
