離岸流の調査結果について

～ 海水浴中は離岸流に注意！ ～

山口県下関市 角島大浜海水浴場

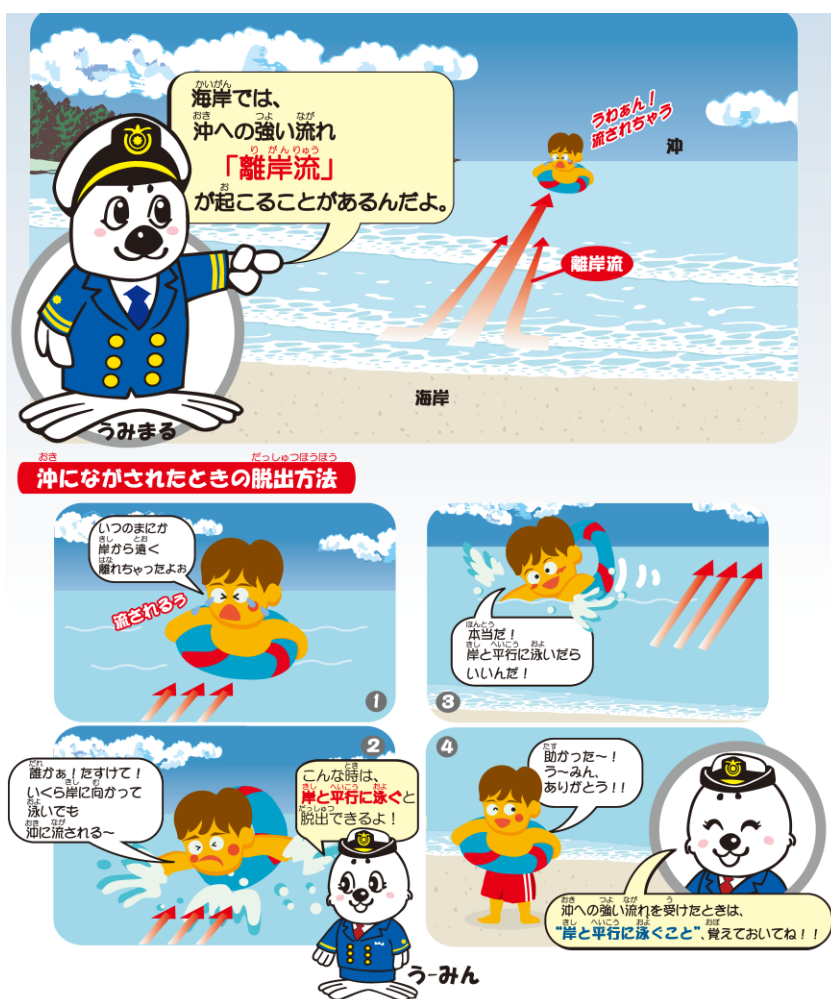
「離岸流」の幅はわずか10m～30mといわれています。

② 岸に向かって（流れに逆らって）泳がず、海岸線と平行に泳いで「離岸流」から抜け出すこと。

その後は無理なく岸へ向けて泳ぐことができます。
