平成19年 7月26日
第八管区海上保安本部

高潮に注意!

舞鶴港潮汐表（平成19年7月～9月）

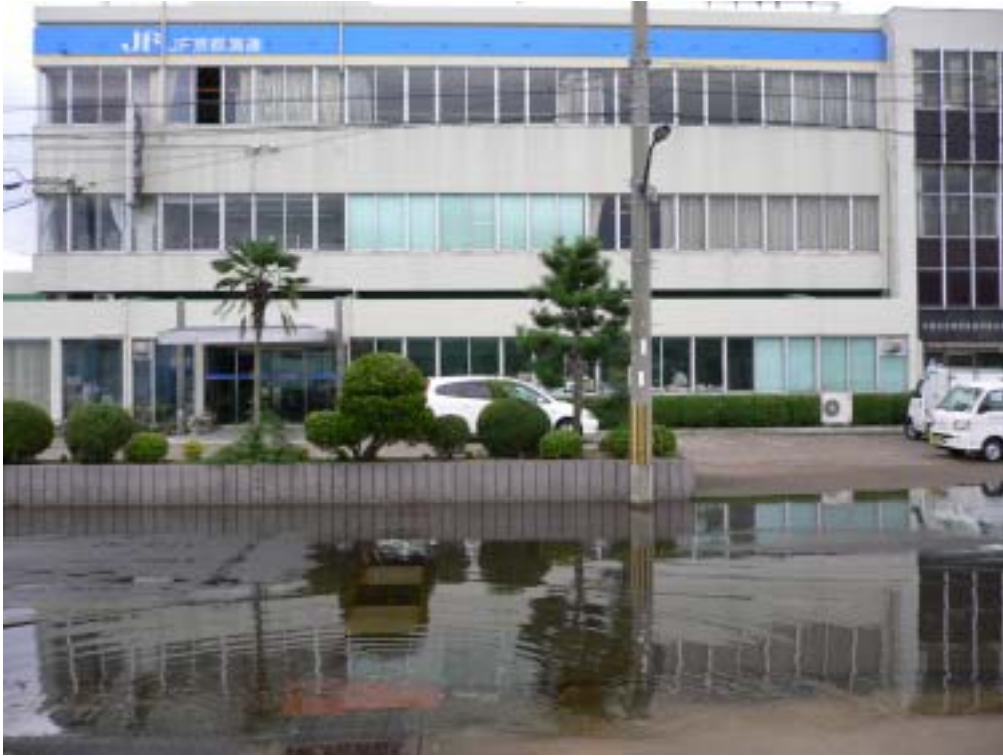
平成18年8月17日 JF京都漁連前

過去の浸水時期と舞鶴西港にある第八管区海上保安本部舞鶴験潮所の観測値と比較したところ潮位が最低水面()上、70cm前後になると発生しています。(付図1参照)

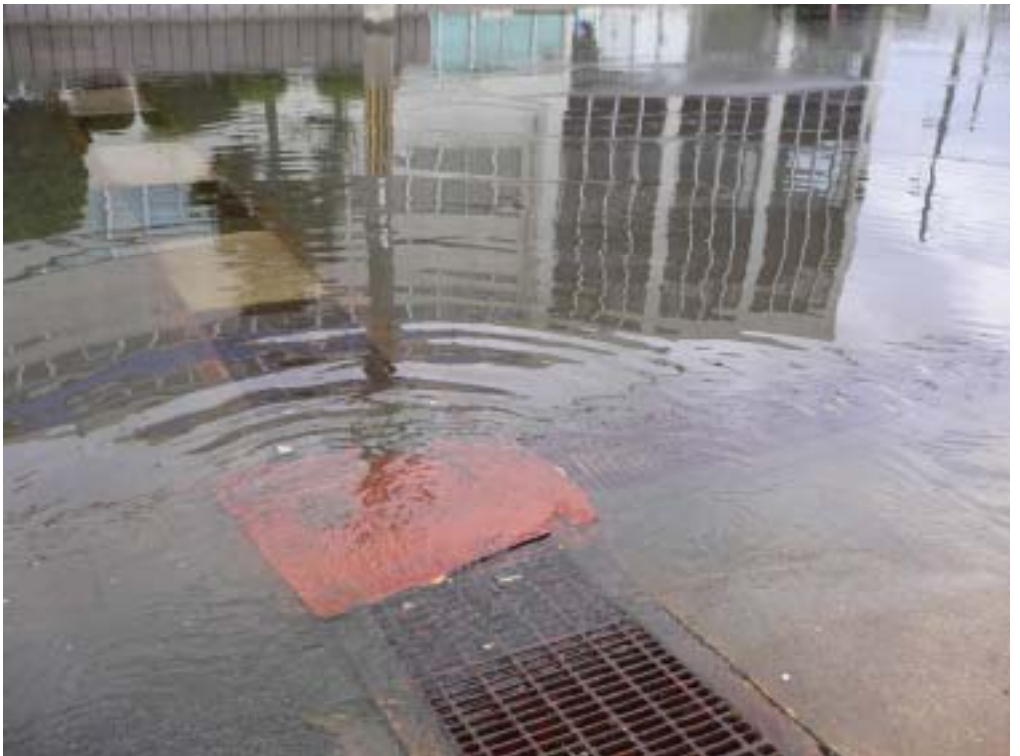
観測最高値は78cmでした。
