経時変化図（水位、流向・流速）一覧

海域：木更津港

波源：元禄関東地震

作成：海上保安庁（令和元年10月 作成）

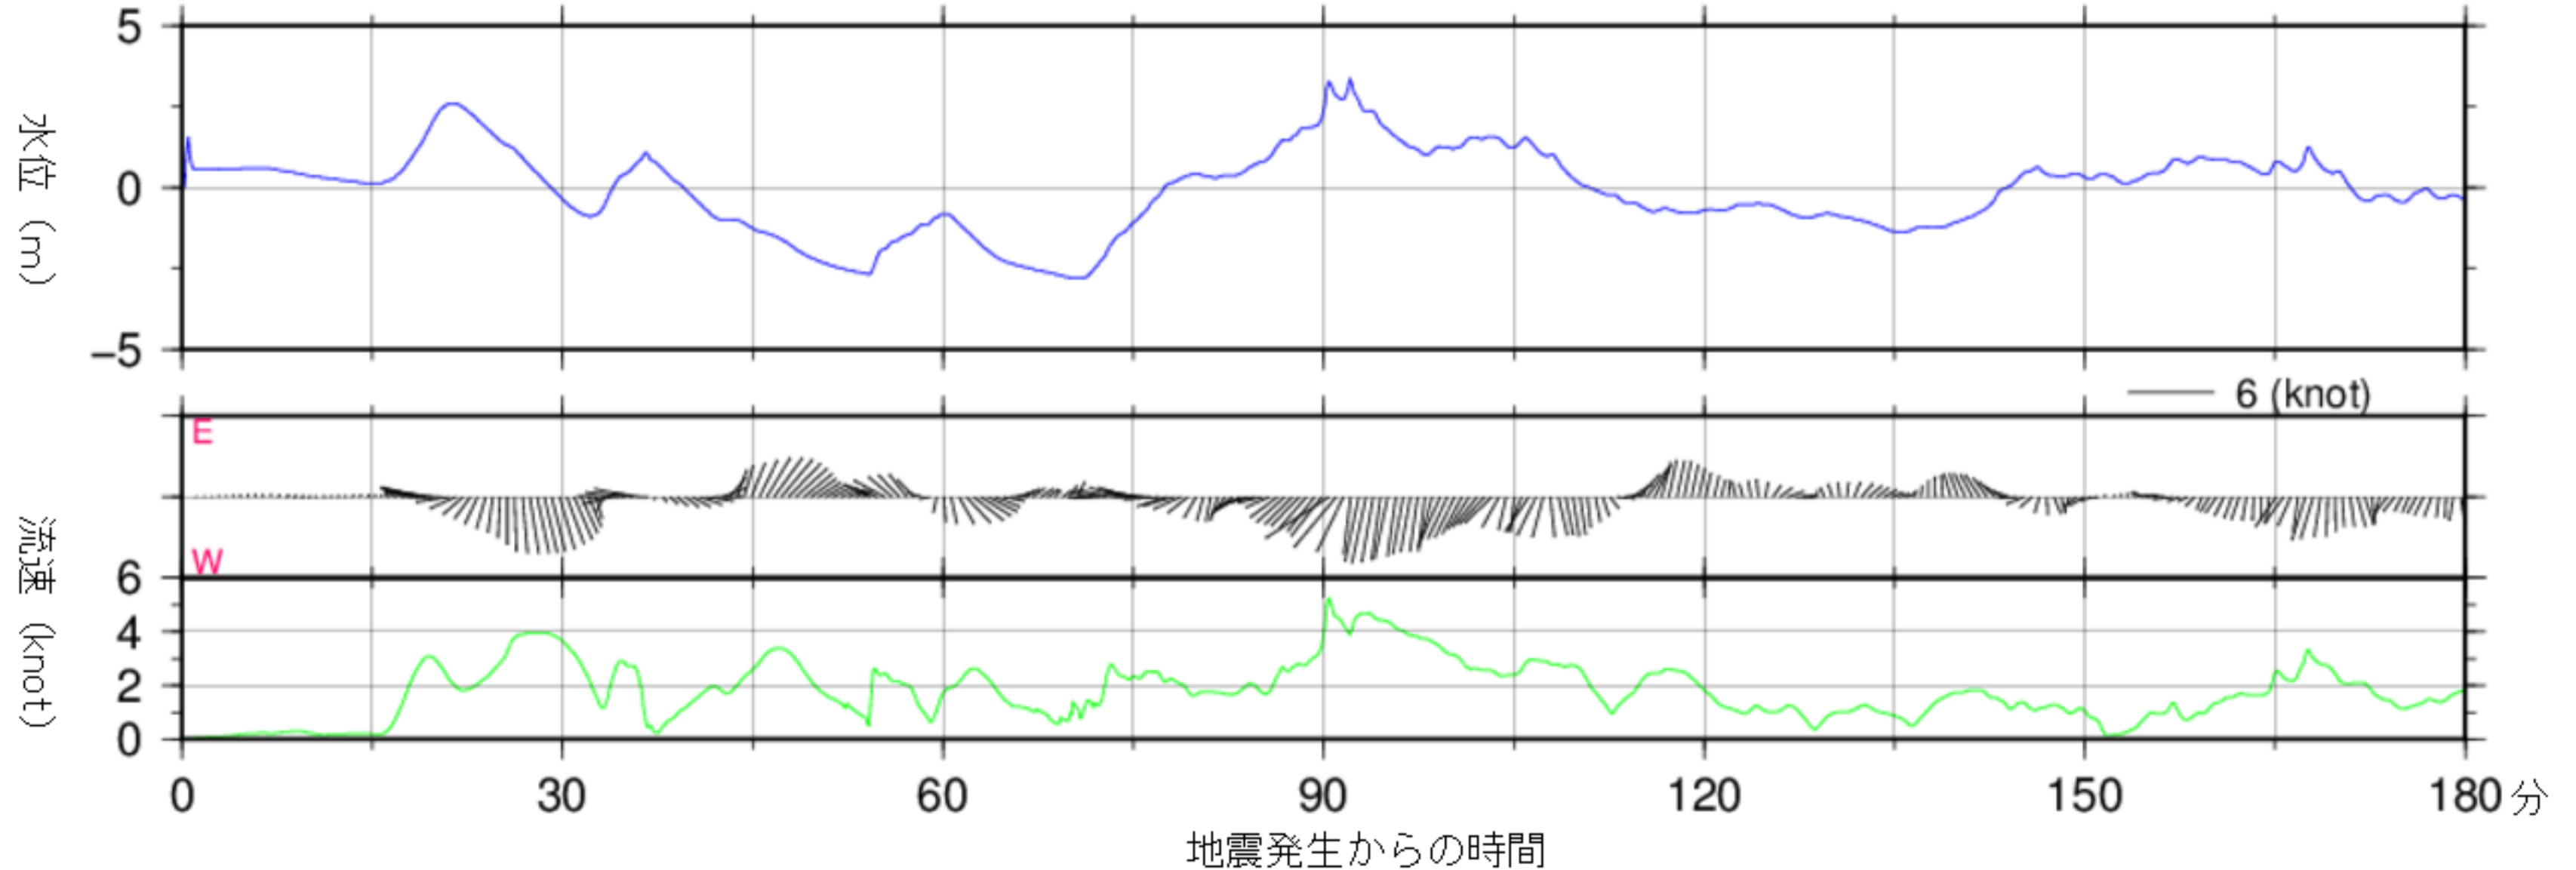
木更津港 No. 11

経時変化図(干潮時, 零位は最低水面)

720分グラフ

180分グラフ
